Bericht Nr.: U-1495-2018

Datum: 13.07.2018

**Erschließung des Baugebietes Brunnenäcker III in Rottweil - Gölldorf  
-Geotechnischer Untersuchungsbericht-**

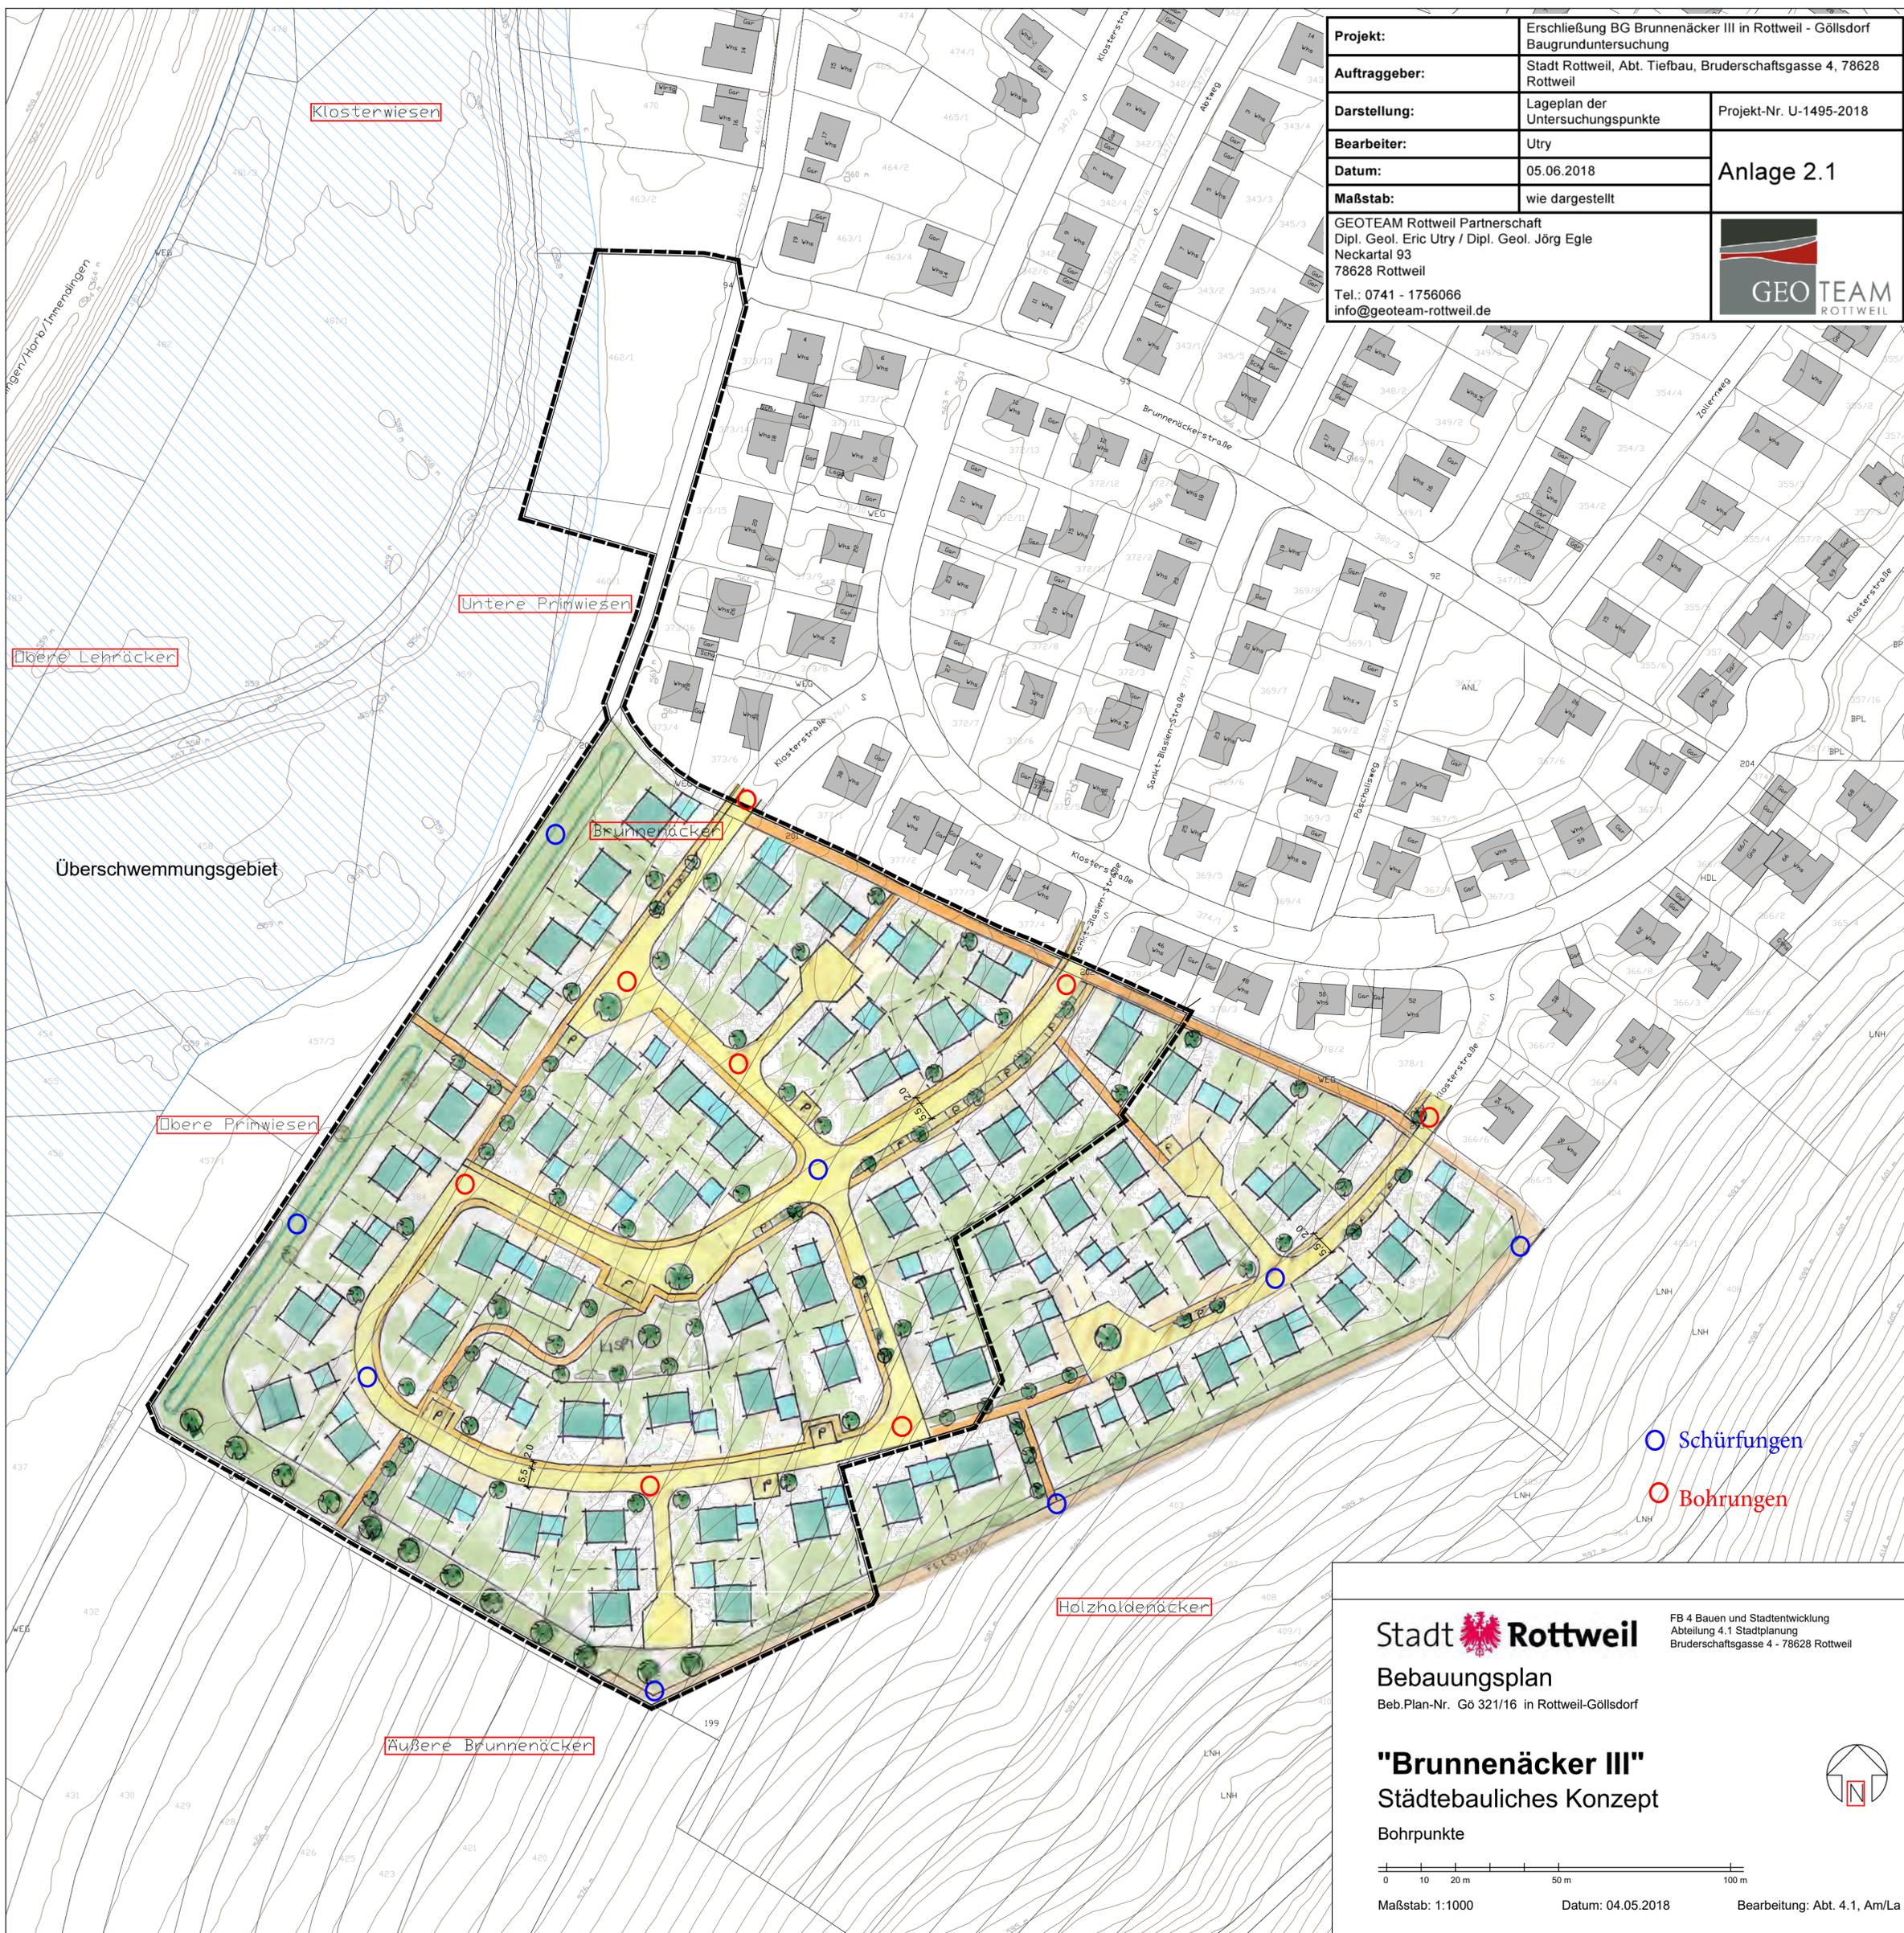
○ Schürfungen  
○ Bohrungen

Die Lage des Untersuchungsgeländes kann dem Übersichtsplan in der Anlage 1 entnommen werden. Lagepläne mit der geplanten Bebauung und den Untersuchungspunkten befinden sich in der Anlage 2. Die Fotodokumentation in Anlage 6 vermittelt einen Eindruck der örtlichen Verhältnisse.

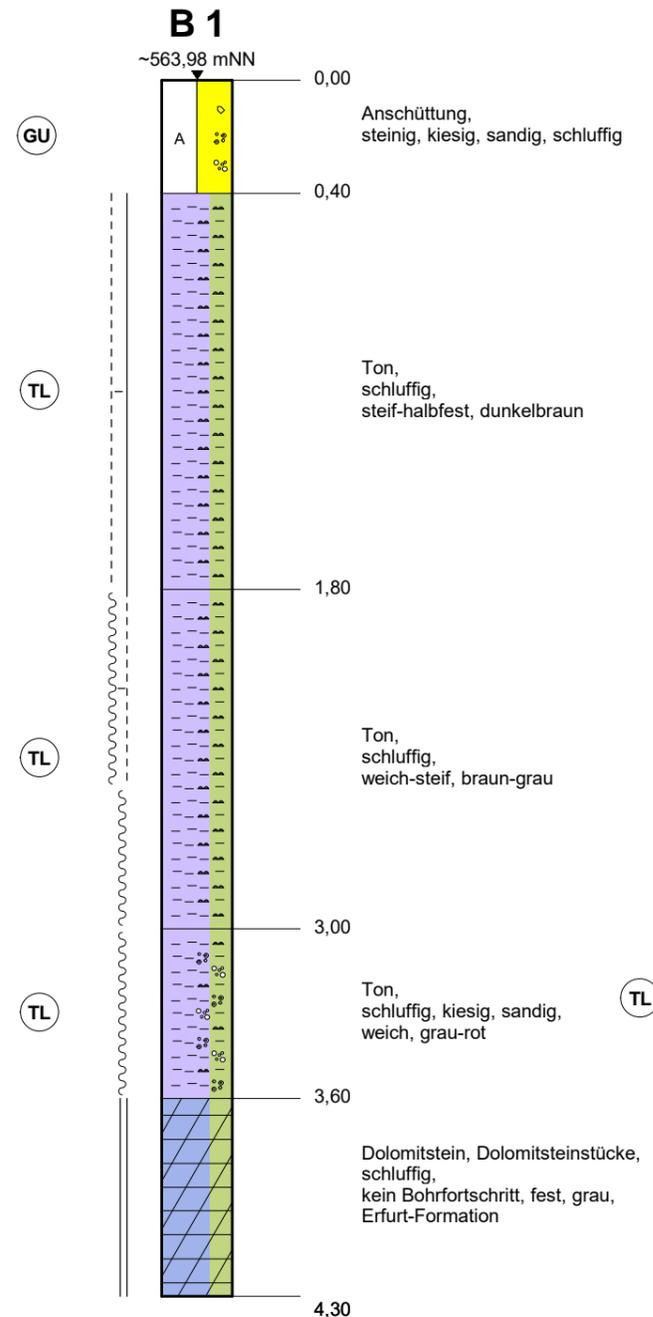
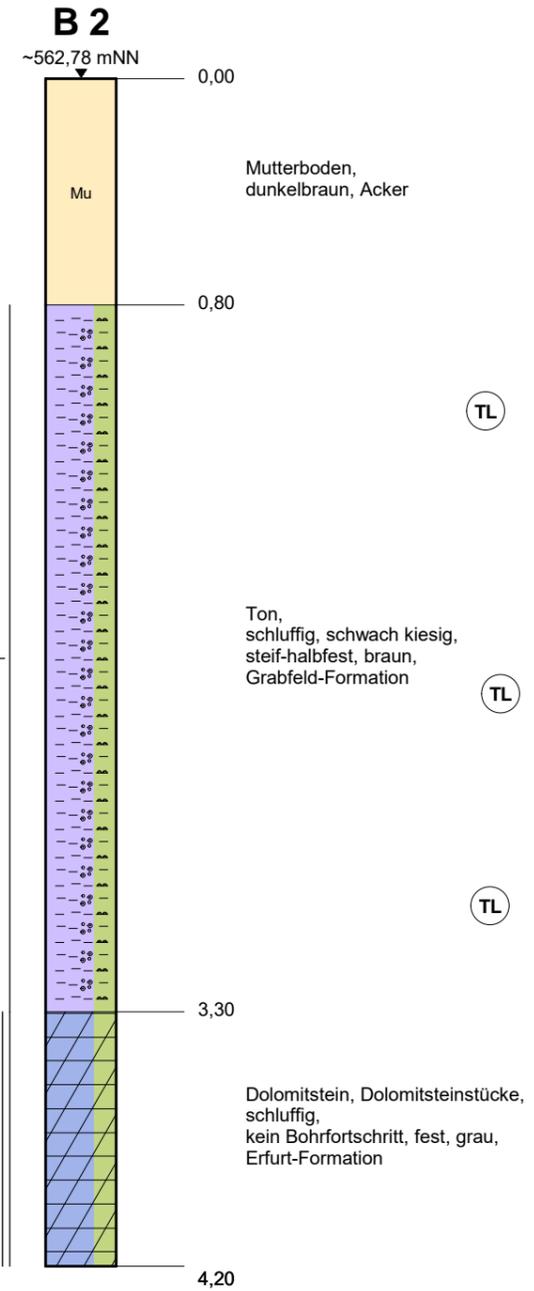
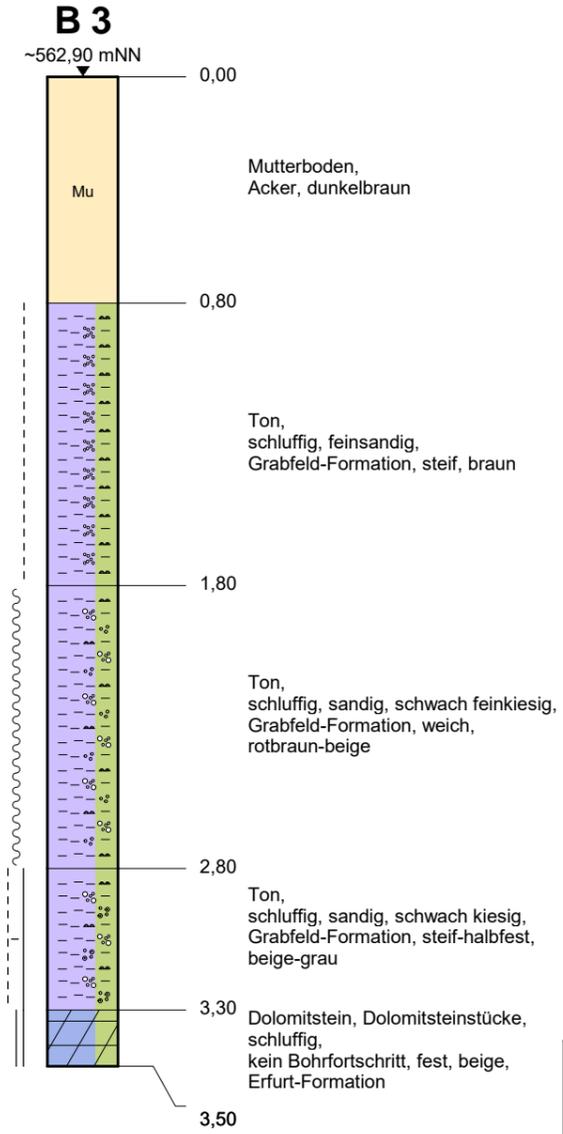
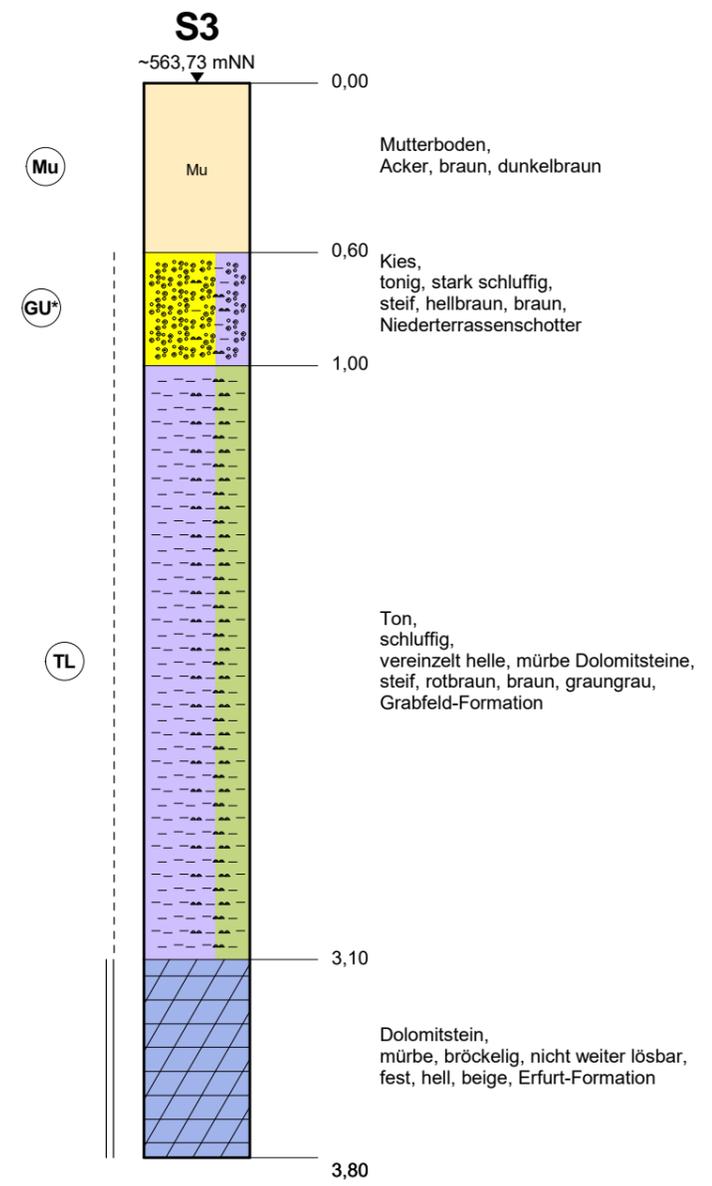
# SCHURFPROFIL / SÄULENPROFIL nach DIN 4022/23

- s sandig
- fg feinkiesig
- g kiesig
- x steinig
- t tonig
- Schicht steif
- Schicht fest
- Schicht weich
- Schicht weich-steif
- Schicht steif-halbfest

In Anlage 3 sind die angetroffenen Bodenverhältnisse graphisch gemäß DIN 4023 dargestellt.

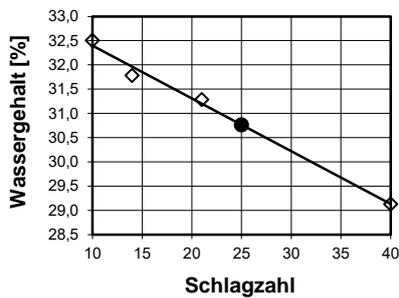
Wassergehalt nat.	w	15,7 %
Fließgrenze	w <sub>L</sub>	30,8 %
Ausrollgrenze	w <sub>P</sub>	15,7 %
Überkorn > 0,4 mm	ü	%
Wassergehalt Überk.	w <sub>ü</sub>	%
Wassergehalt < 0,4 mm		15,7 %

Plastizitätszahl I<sub>P</sub> 15,1 %  
 Konsistenzzahl I<sub>c</sub> 1,00  
 korr. Konsistenzzahl I<sub>c</sub> ü

**Tabelle 3: Bestimmung der Zustandsgrenzen (Anlage 4.1)**

Entnahmestelle	Wassergehalt w [%]	Fließgrenze w <sub>L</sub> [%]	Ausrollgrenze w <sub>L</sub> [%]	Konsistenzzahl I <sub>c</sub>	Boden- gruppe DIN 18196	Zustands- form
S 6; 1 - 2 m	15,7	30,8	15,7	1,00	TL	steif - halb- fest
S 4; 1 - 3 m	16,4			0,95 <sup>1)</sup>		steif
S 7; 1 - 3 m	14,0			1,11 <sup>1)</sup>		halbfest

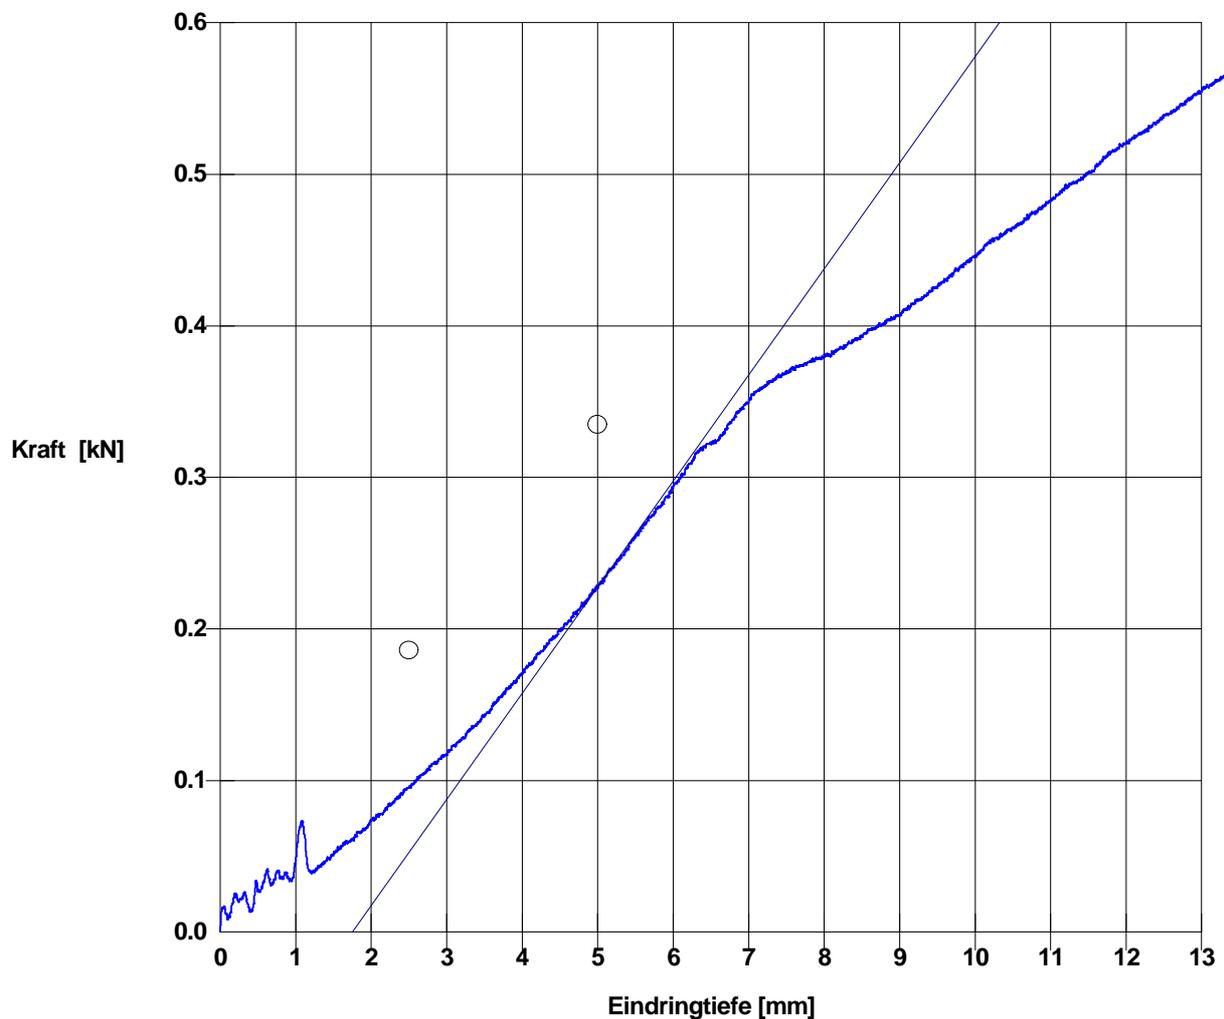
**Anlage 4.2**

**CBR EN 13286-47**

**1,5**

**Kraft-Verformungs-Diagramm**

**Tabelle 4: CBR-Versuche nach DIN EN 13286-47 (Anlagen 4.2 - 4.4)**

Probe	-	S 6	S7	S6
Prüfalter	Tage	0	0	3
Bindemittel Dorosol C50	%	0	0	2
Trockendichte	g/cm <sup>3</sup>	1,772	1,957	1,775
CBR-Werte	%	1,5	11	35
E <sub>v2</sub> -Werte <sup>1)</sup>	MN/m <sup>2</sup>	<b>8-10</b>	<b>40-45</b>	<b>120</b>

Der CBR-Versuch erlaubt die Abschätzung der auf der Baustelle zu erwartenden Tragfähigkeiten. Gemessen wird die Kraft, die notwendig ist, einen Stempel mit kreisförmigem Querschnitt der Fläche  $F = 19,63 \text{ cm}^2$  mit einer Vorschubgeschwindigkeit von 1,25 mm/min bis zu einer bestimmten Tiefe in den Boden einzudrücken. Aus dem prozentualen Verhältnis zum Stempeldruck eines Standardbodens wird der CBR-Wert (California Bearing Ratio) berechnet. Aus dem CBR-Wert kann der Verformungsmodul E<sub>v2</sub> abgeschätzt werden.

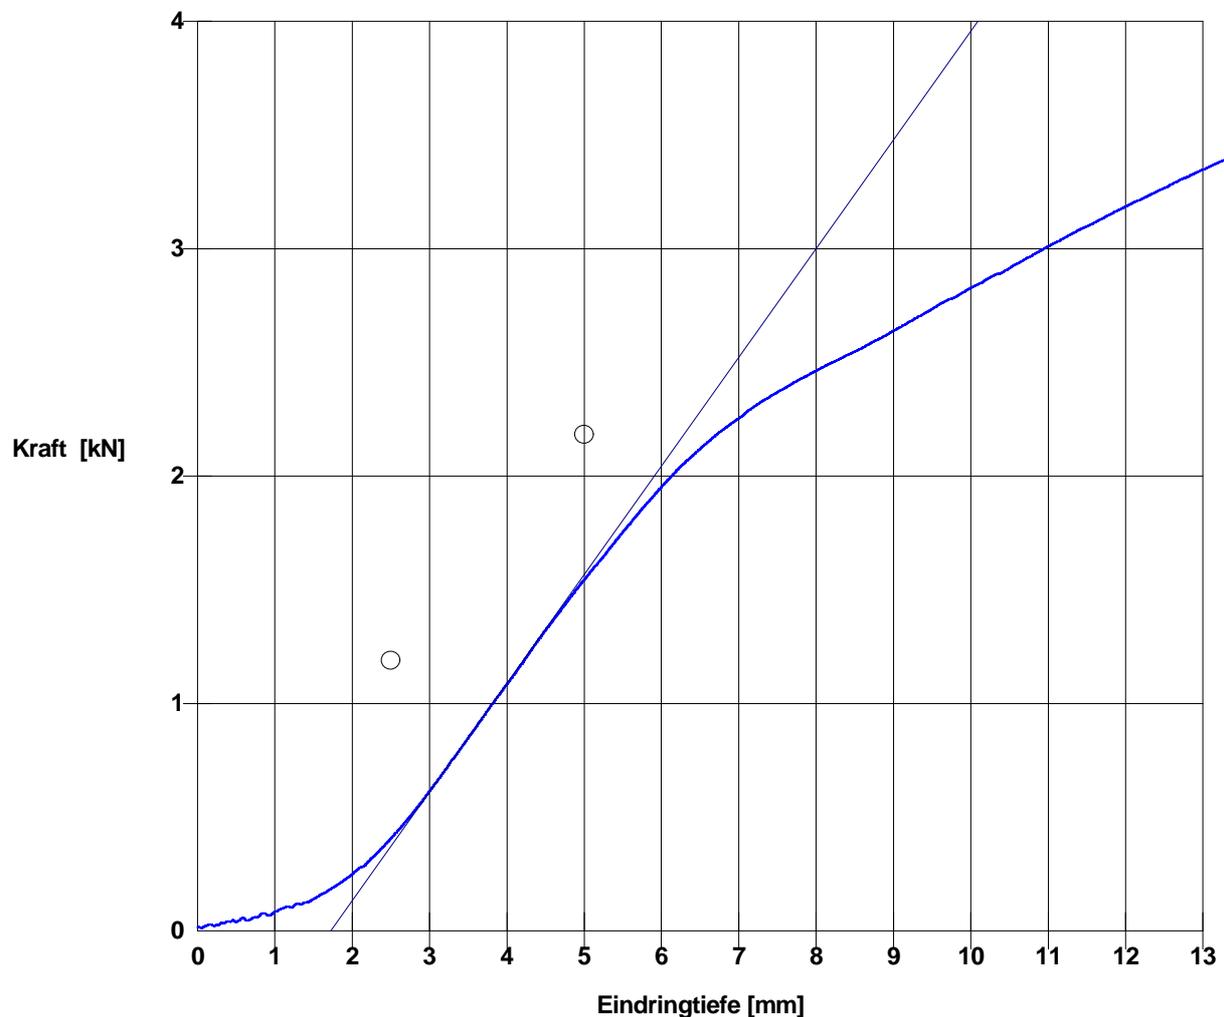
### Anlage 4.3

### CBR EN 13286-47

**11**

### Kraft-Verformungs-Diagramm

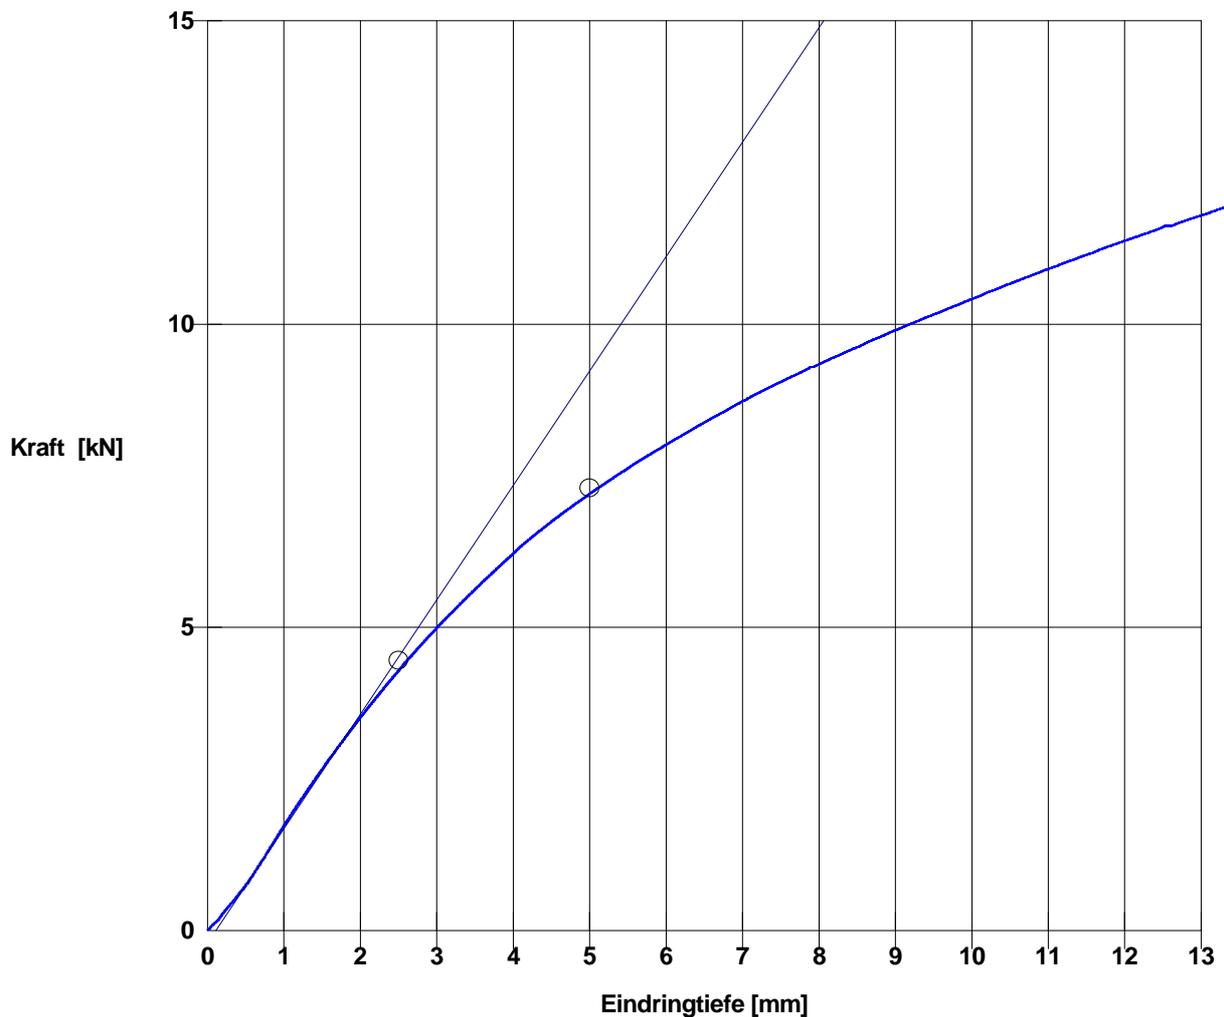
**Anlage 4.4**

**CBR EN 13286-47**

**35**

**Kraft-Verformungs-Diagramm**

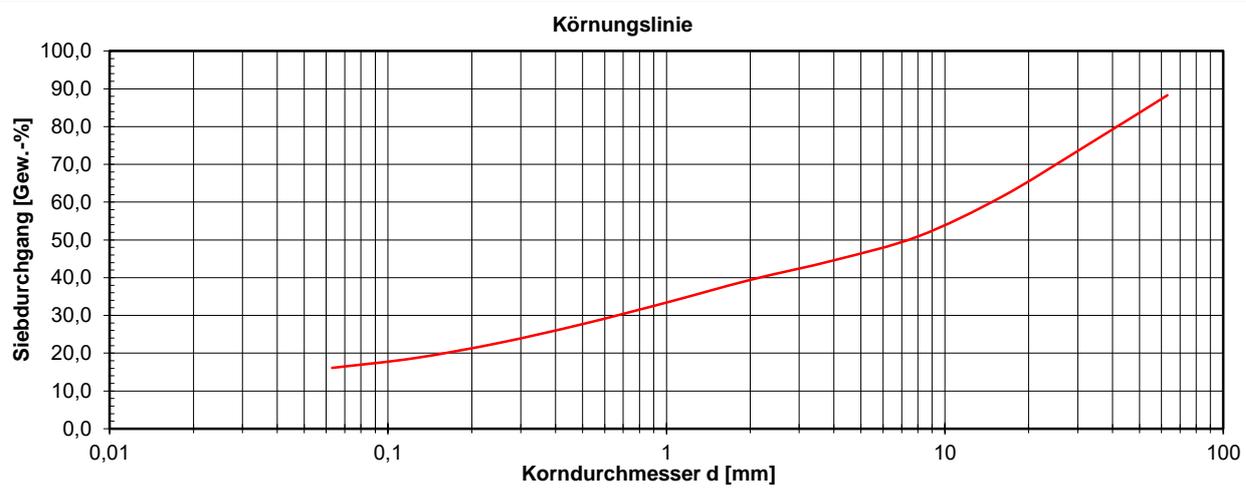
### Granulometrische Kennwerte

Kies 2 - 60 mm [%]	60,6
Sand 0,063 - 2 mm [%]	23,3
Schluff < 0,063 mm [%]	16,1
d10	
d30	0,66
d60	14,59
U	
C	
Sieblinienverlauf:	
Bodenart nach DIN 4022 T. 1:	G,s;u
Bodenart nach DIN 18196:	GU*
Bodenklassen nach DIN 18300:	4
Verdichtbarkeitsklasse:	V2
Frostempfindlichkeitsklasse:	F3
Durchlässigkeitsbeiwert nach Beyer k [m/s]	
Durchlässigkeit nach DIN 18130 Teil 1

**Tabelle 2: Korngrößenverteilung und  $k_f$  - Wert (Anlagen 4.5, 4.6)**

Entnahmestelle	Feinkornanteil < 0,063 mm [%]	Bodengruppe DIN 18196	Bodenart DIN 4022	Durchlässigkeitsbeiwert* $k_f$ [m/s]
MP S1 + S3	16,1	GU*	G, s, u	$7 \times 10^{-9}$

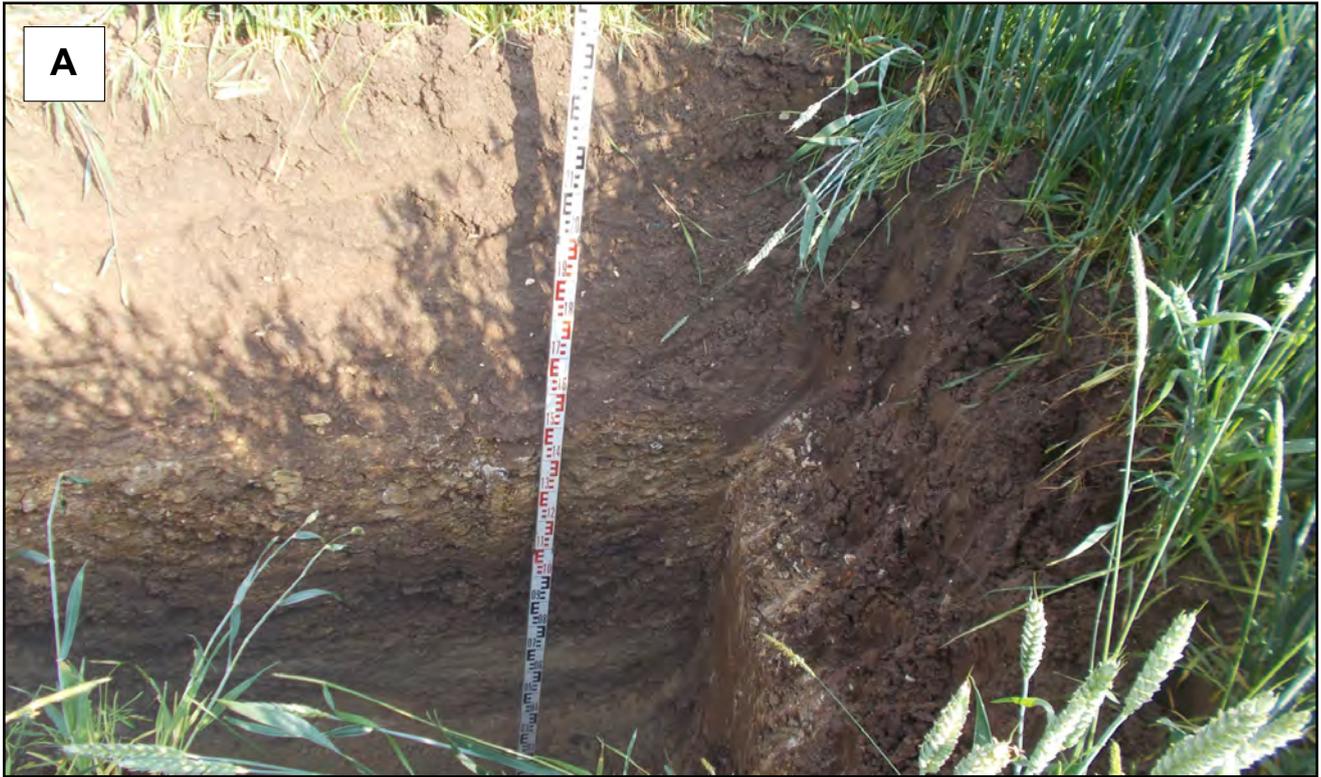
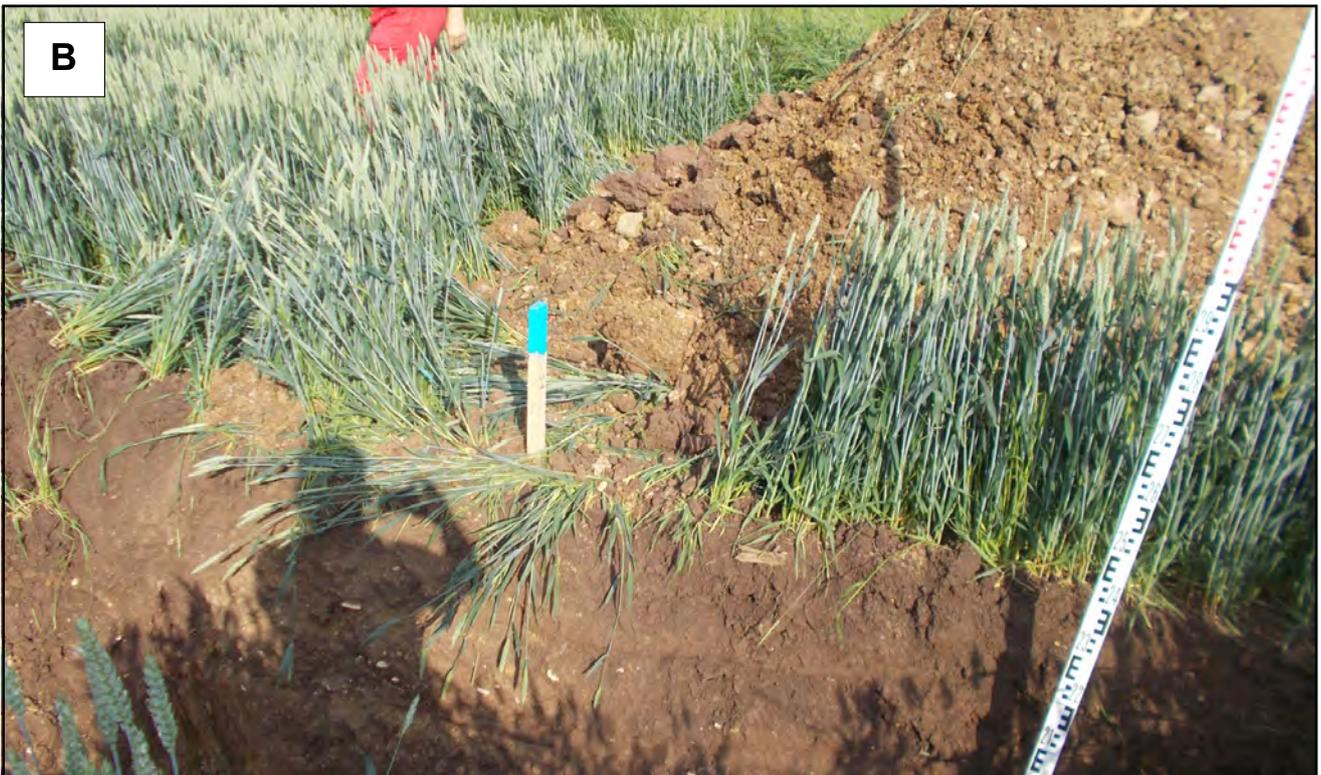
Abb. 1 A: Schurf 1, B: Aushub von Schurf 1.

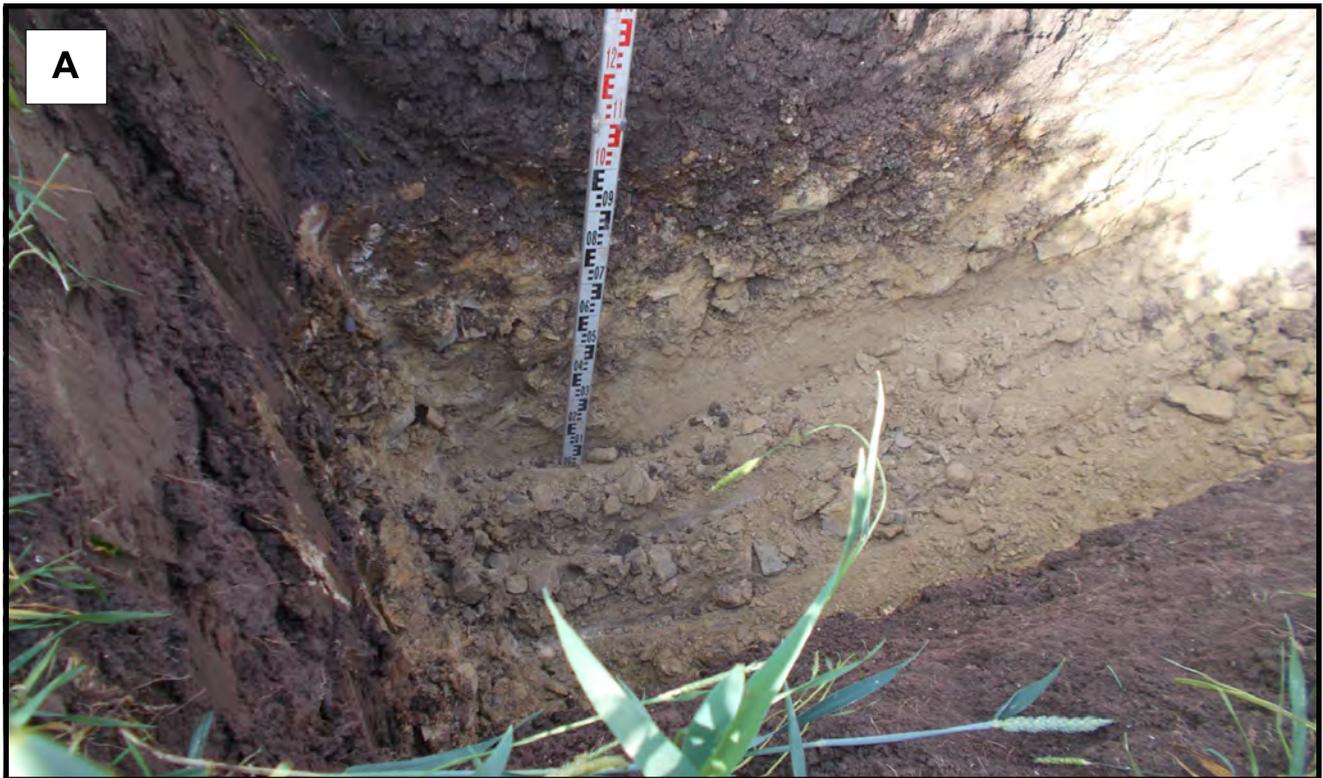
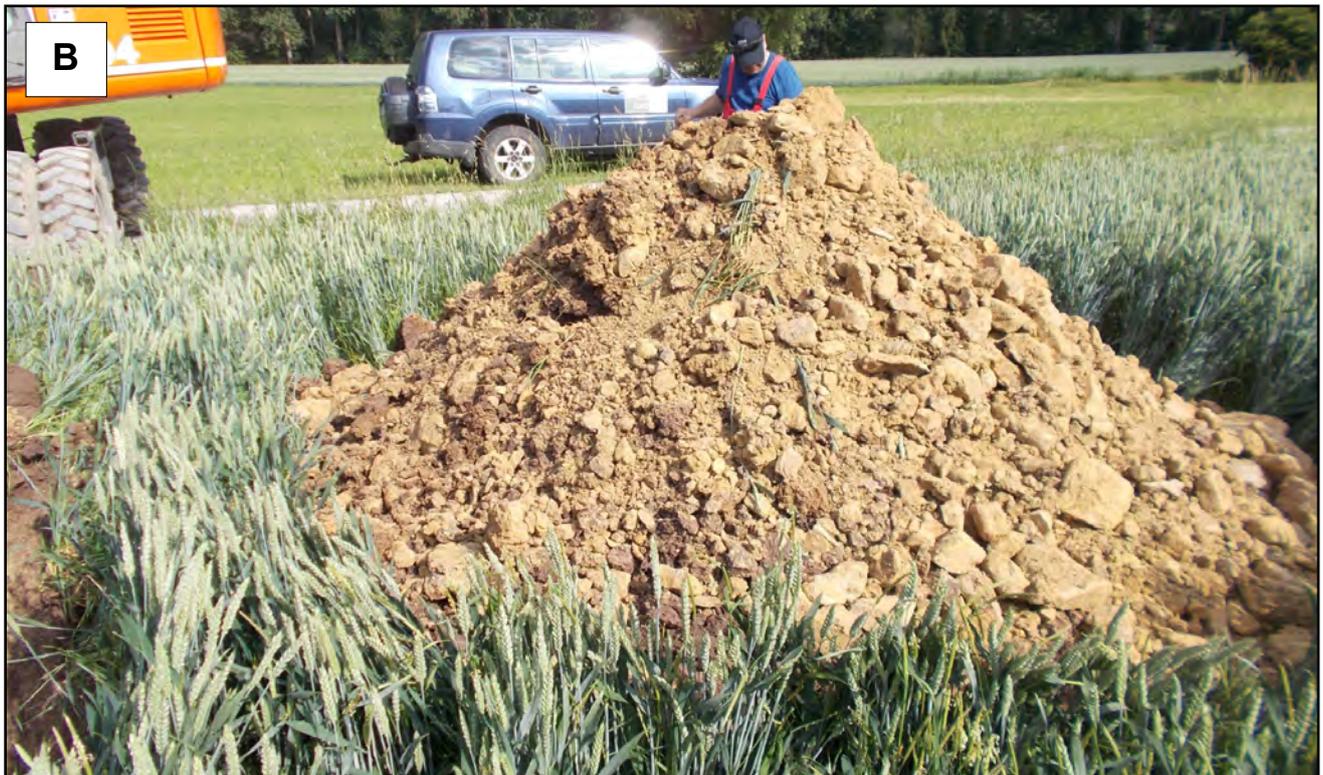
Abb. 1 A: Schurf 2, B: Aushub von Schurf 2.

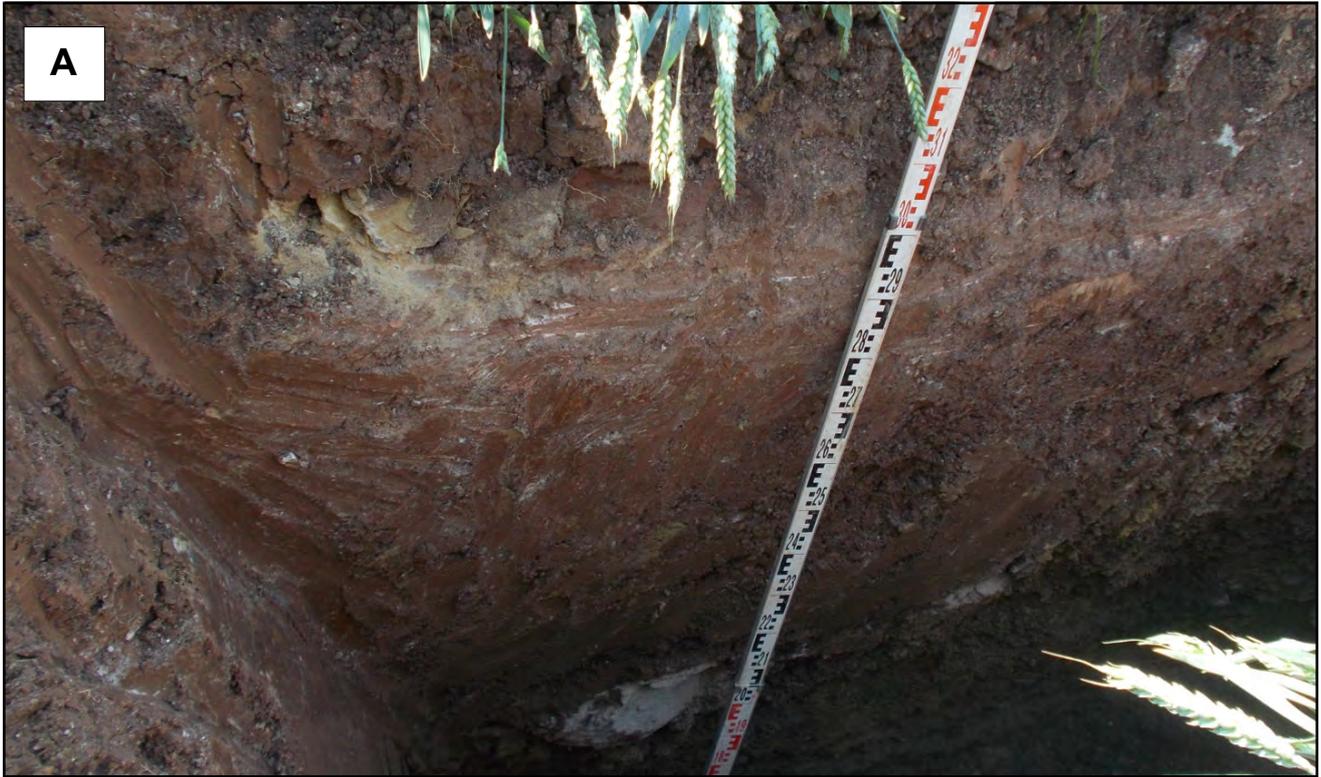
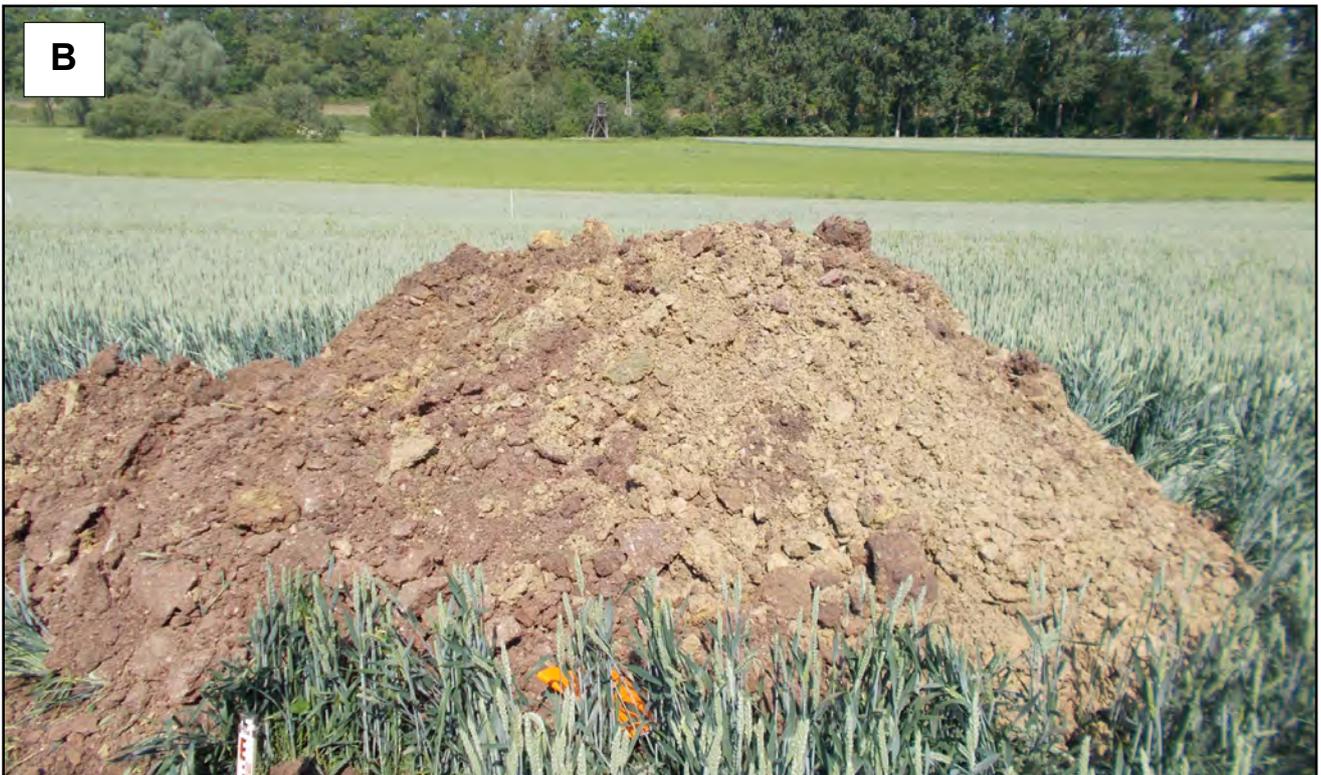
Abb. 1 A: Schurf 3, B: Aushub von Schurf 3.

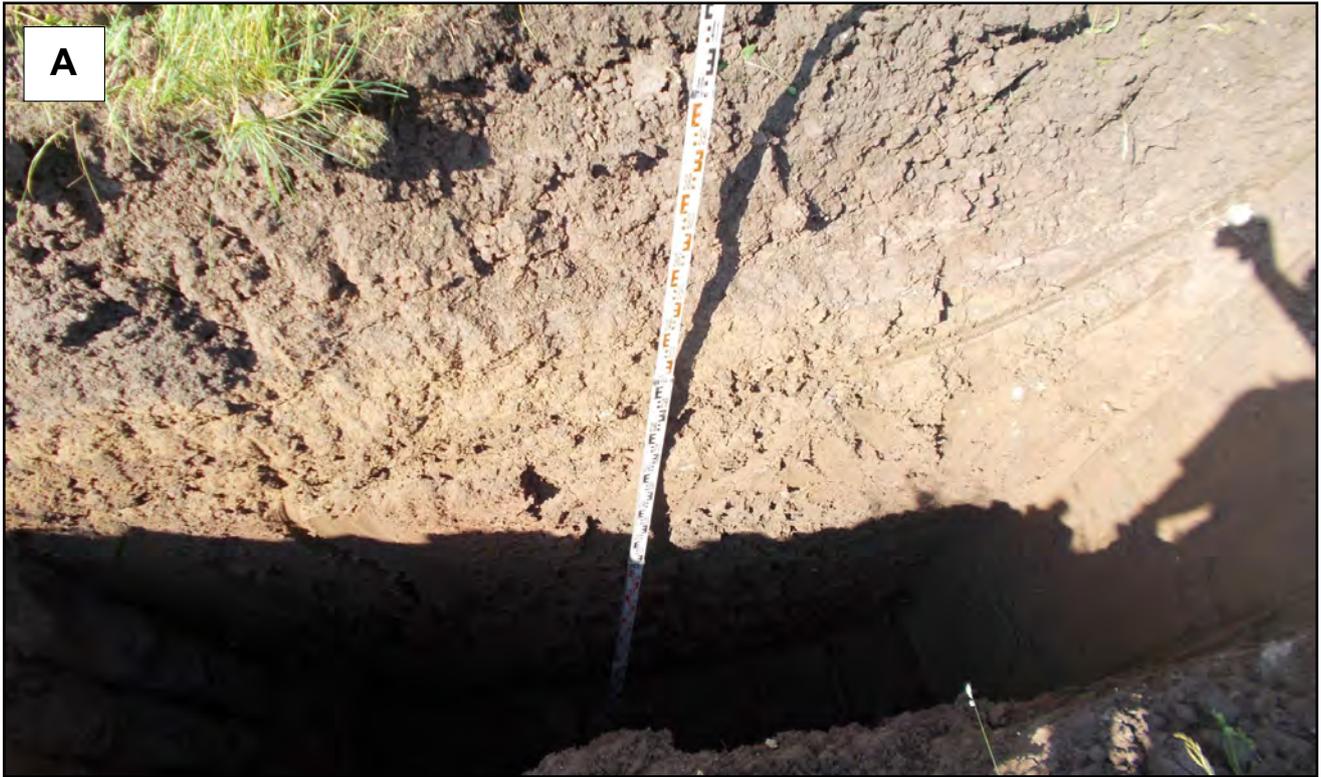
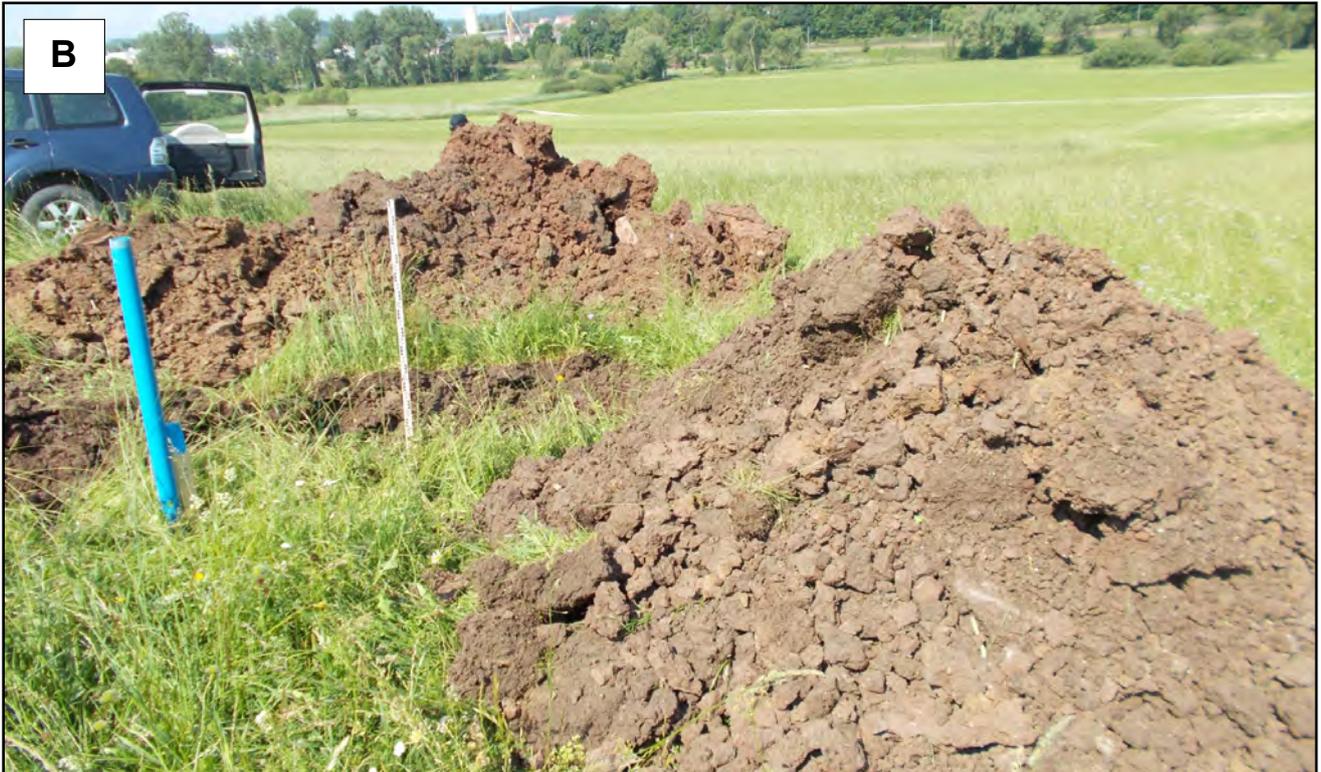
Abb. 1 A: Schurf 4, B: Aushub von Schurf 4.

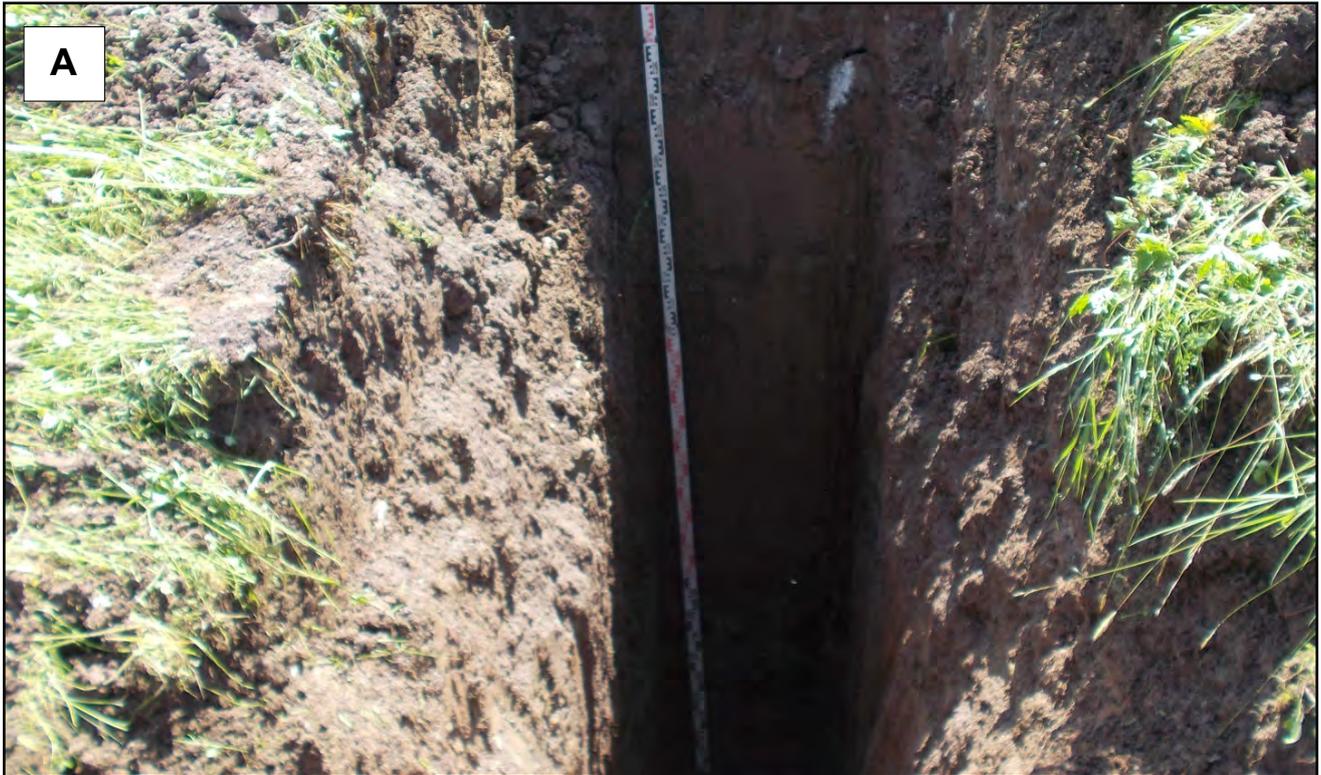
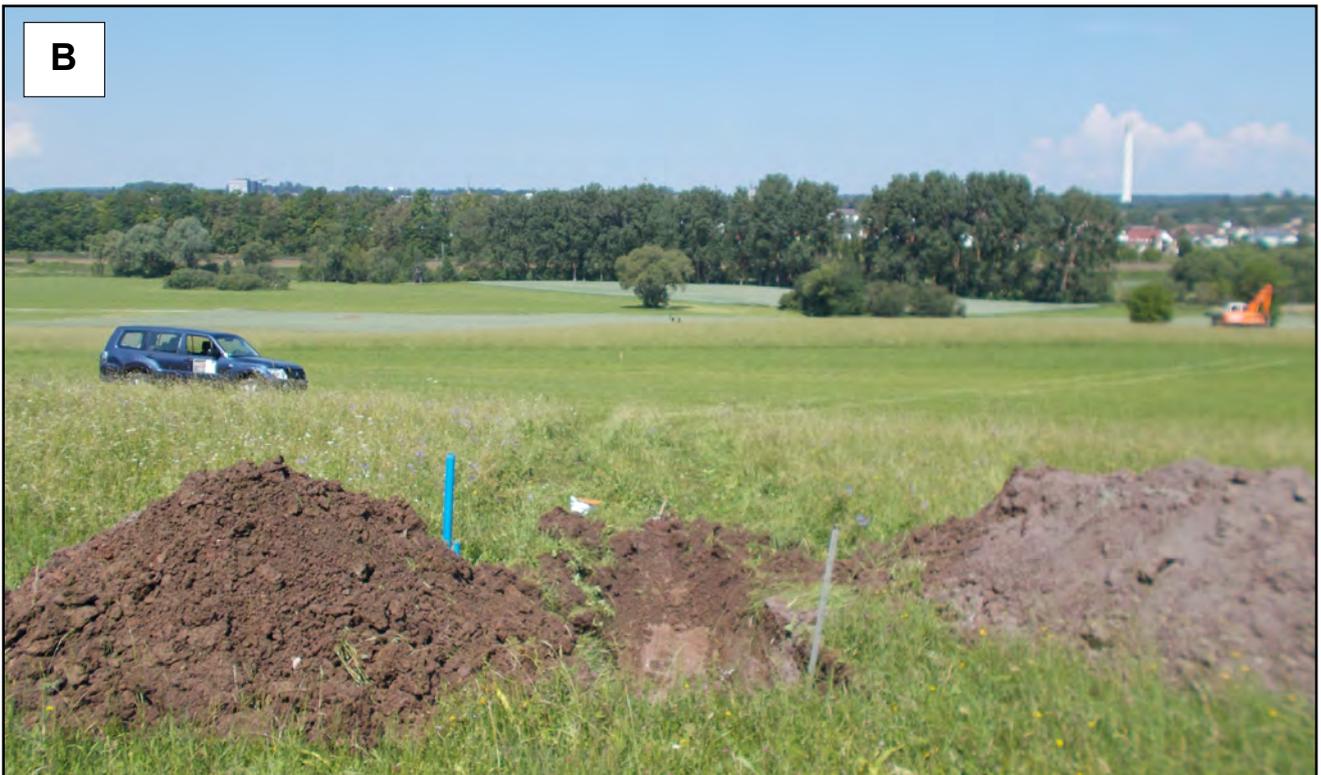
Abb. 1 A: Schurf 5, B: Aushub von Schurf 5.
