Bericht Nr.: U-1495-2018

Datum: 13.07.2018

**Erschließung des Baugebietes Brunnenäcker III in Rottweil - Gölldorf  
-Geotechnischer Untersuchungsbericht-**

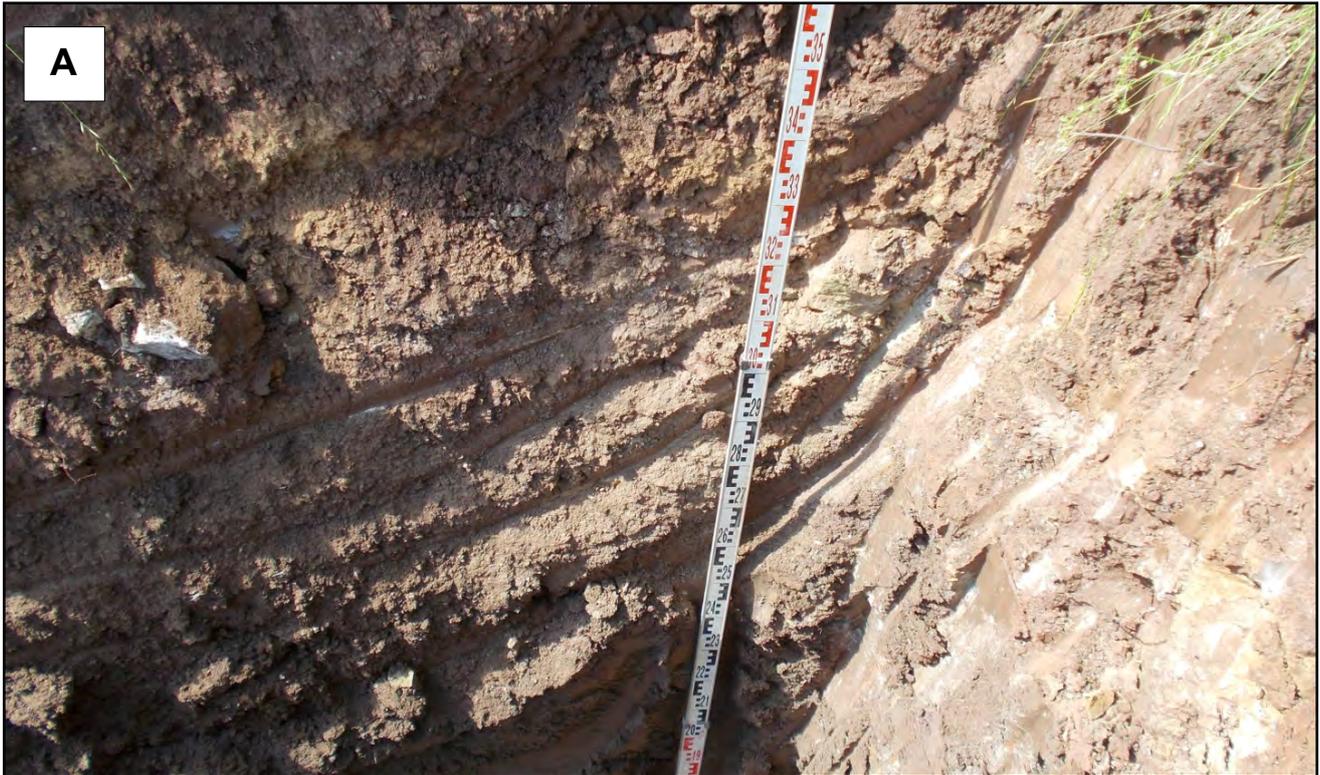
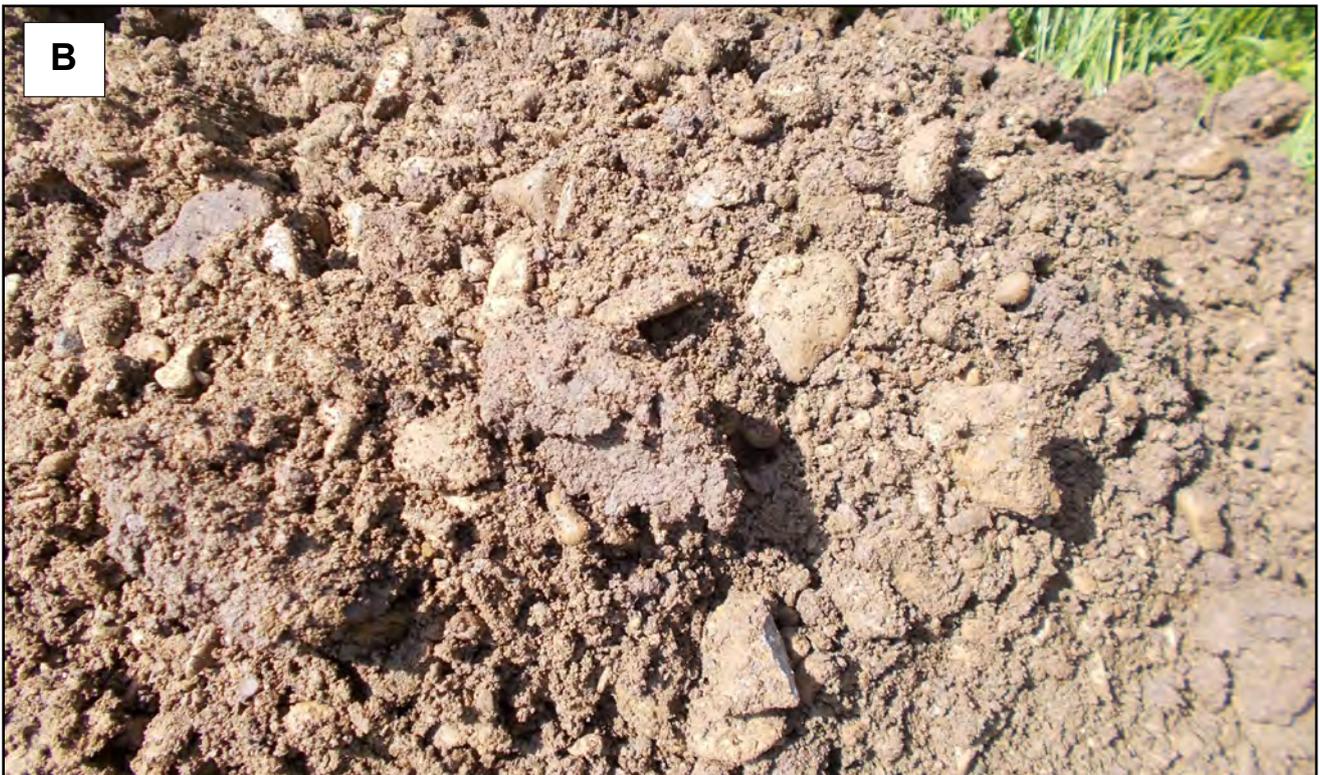
Abb. 1 A: Schurf 6, B: Aushub von Schurf 6.

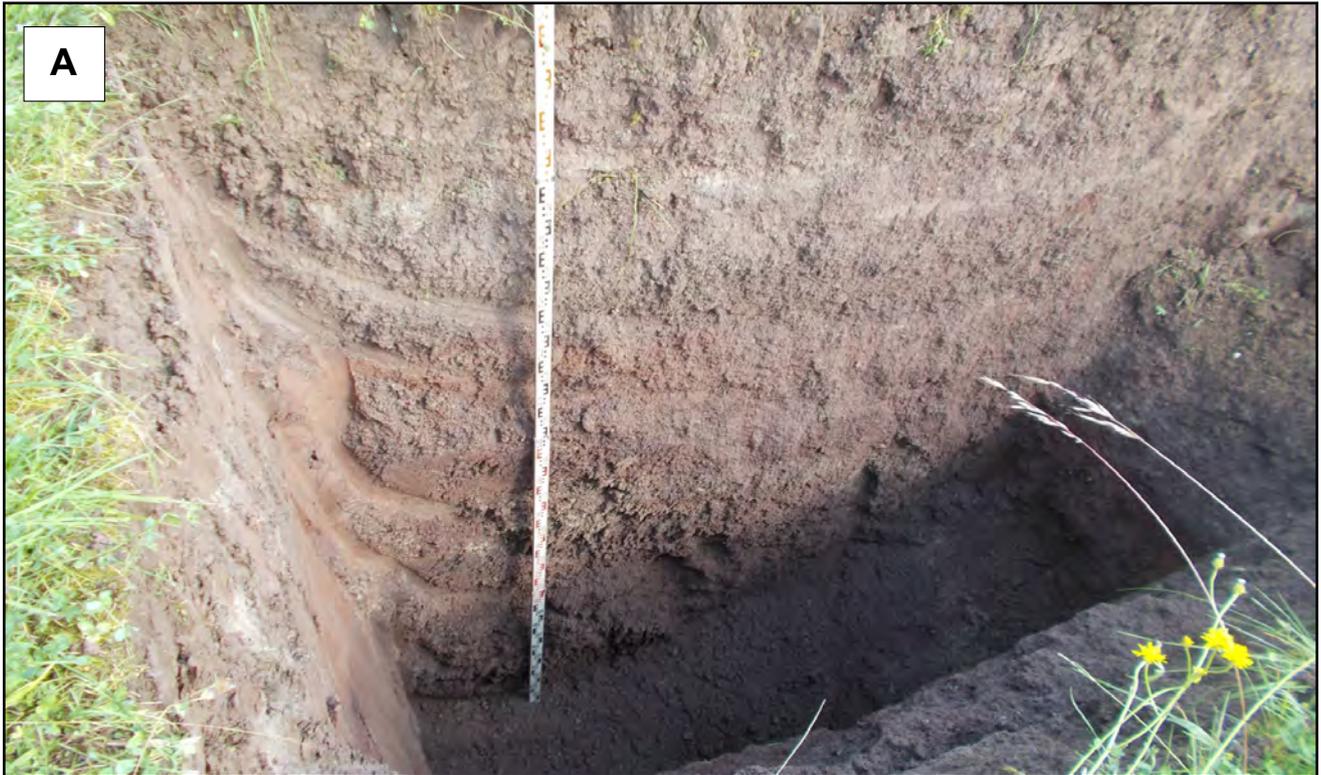
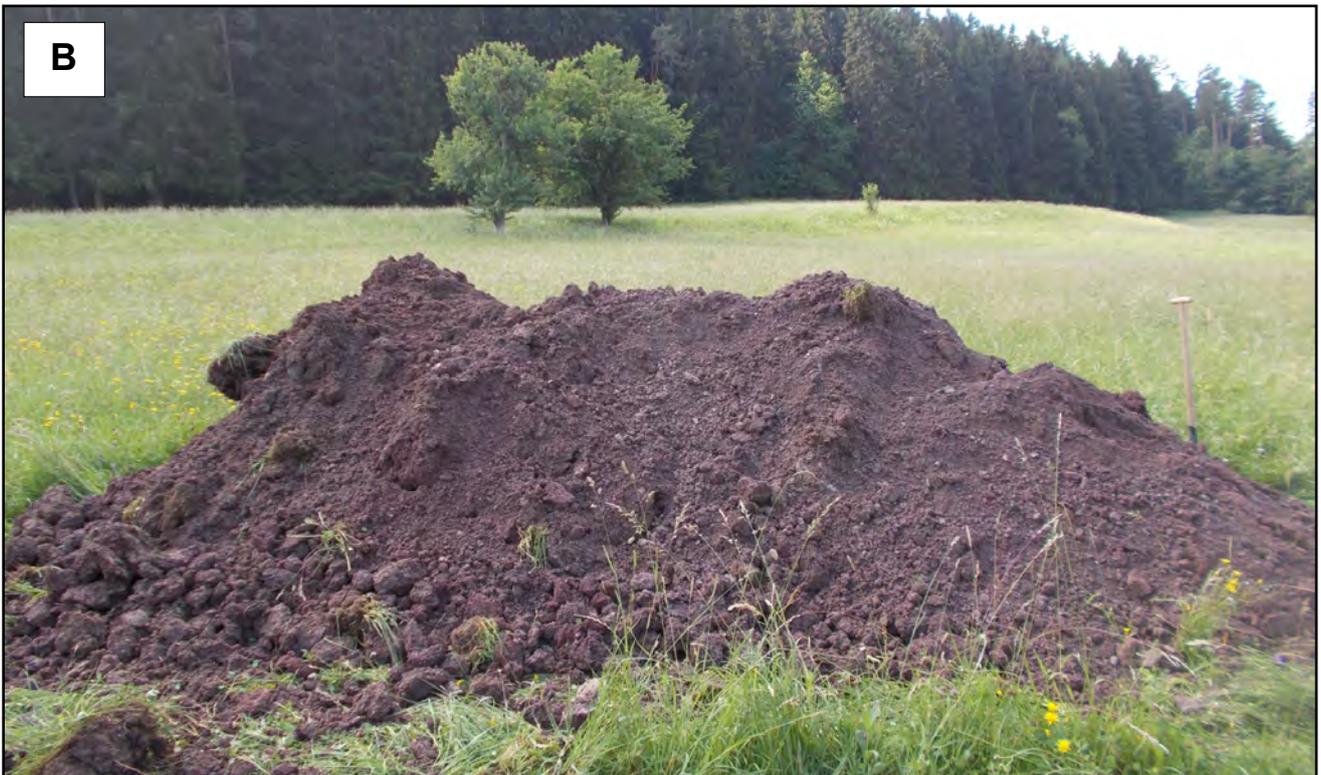
Abb. 1 A: Schurf 7, B: Aushub von Schurf 7.

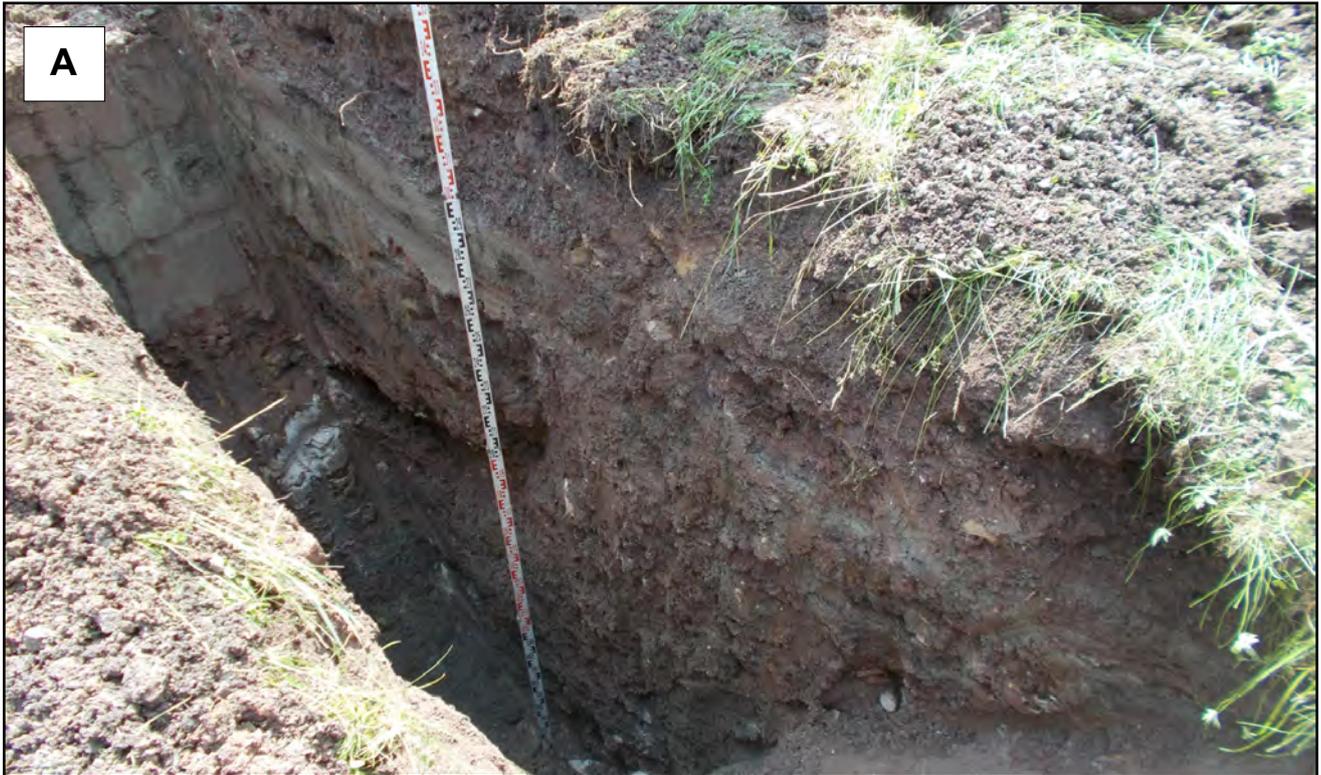
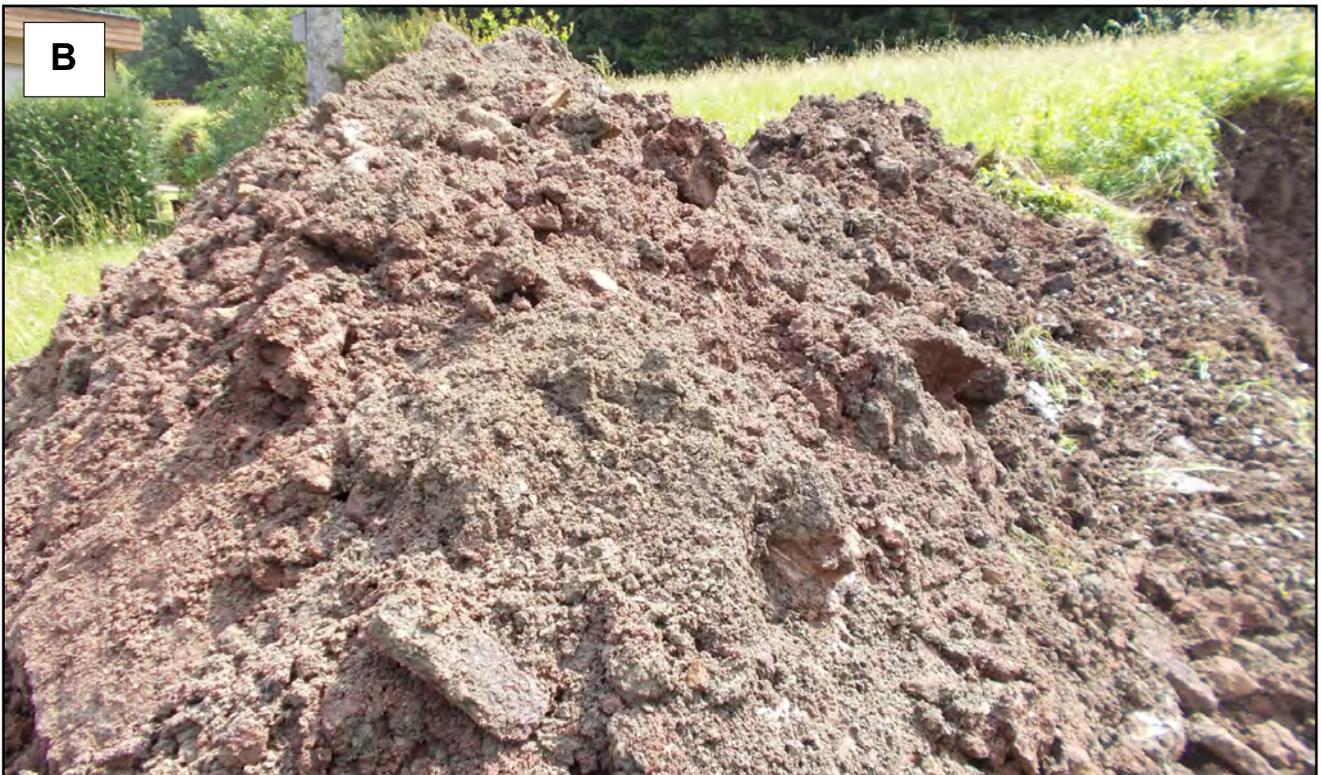
Abb. 1 A: Schurf 8, B: Aushub von Schurf 8.
