Abschätzung des Kollisionsrisikos für Vögel an der geplanten Hängebrücke Rottweil

Ziel dieses Gutachtens ist die Einschätzung, ob und in wieweit die geplante Hängebrücke über das Neckartal zwischen der Rottweiler Altstadt und dem Thyssen-Turm im Industriegebiet Berner Feld ein Kollisionsrisiko für Vögel darstellt und welche Vermeidungsmaßnahmen ggf. nötig sind, um das Eintreten eines Verbotstatbestandes nach § 44 Abs. 1 Nr. 1 BNatSchG zu vermeiden.

Projekt: B-Plan RW 323/16 „Fußgänger-Hängebrücke Berner Feld - Historische Innenstadt“

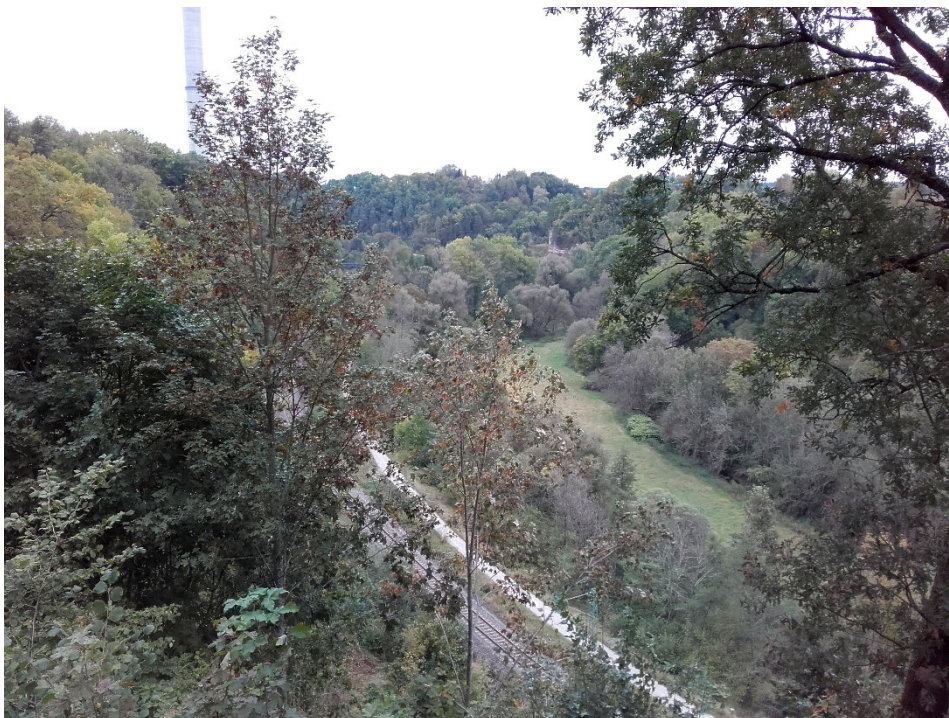
Neckartal auf Höhe der geplanten Brückenquerung (im Bild von links vorne nach rechts hinten knapp unterhalb der Baumkronen-Kante über das Tal spannend, dann nach hinten). Standort Dominikanermuseum.
