# **LUFTBILDAUSWERTUNG ZUR ÜBERPRÜFUNG DES VERDACHTS AUF KAMPFMITTELBELASTUNG VON BAUGRUNDFLÄCHEN INKLUSIVE RECHERCHE ZU KAMPF- & KRIEGSDATEN ZUR LUFTBILDAUSWAHL**

Gutachten der UXO PRO Consult vom 21.01.2021

Projekt:  
78628 Rottweil,  
Körnerstraße,  
Neubau Parkhaus  
212012171503

PHASE A, FERNERKUNDUNG - ÜBERPRÜFUNG  
DES KAMPFMITTELVERDACHTS

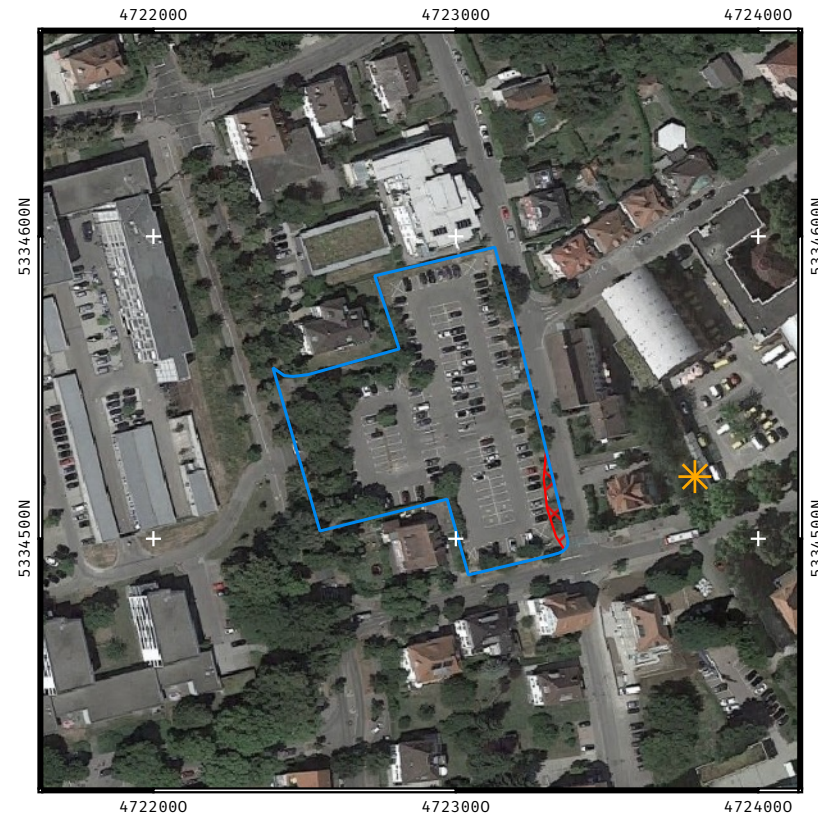
## Anhang 2:

Im Nahbereich ist ein potenzieller kleinerer Sprengtrichter o. Ä. zu vermerken. Wir raten zur Überprüfung (s.u.).

Das oben in heutiger Umweltsituation umrandete Erkundungsgebiet bestimmt alleinig den Bereich, für den das in der Begutachtung festgestellte Ergebnis gültig ist. Die Markierung kontaminationsrelevanter Strukturen ist nicht abschließend. Lediglich die für das Ergebnis der Begutachtung ausschlaggebenden Elemente wurden dargestellt.

Für diese Teile des Erkundungsgebietes empfehlen wir eine nähere technische Untersuchung durch einen Kampfmittelbeseitigungs- oder -räumdienst des Bundeslandes oder ein privates Fachunternehmen (Kampfmittelsondierung). Dieses muss über eine Zulassung nach § 7 SprengG und geschultes Personal (Befähigungsschein nach § 20 SprengG) verfügen. Wir empfehlen dringend, vor einer weiterführenden technischen Untersuchung in diesen Teilbereichen des Erkundungsgebiets keine Eingriffe in den Untergrund vorzunehmen.

In den Teilbereichen des Erkundungsgebietes, die außerhalb der kontaminationsverdächtigen Flächen liegen (außerhalb der Kreuzschraffur im Anhang 2), sind weitere technische Überprüfungen oder andere Maßnahmen nach unserem jetzigen Kenntnisstand nicht notwendig. Diese Begutachtung (Fernerkundung) stellt keine Garantie der Kampfmittelfreiheit für die übrigen Gebiete dar. Es handelt sich um Empfehlungen, die auf Basis der Luftbildauswertung entstehen und für die keine Haftung für eine Kampfmittelfreiheit übernommen werden kann. Die tatsächliche Kampfmittelbelastung des Erkundungsgebietes kann ausschließlich durch technische Methoden vor Ort überprüft werden, zu denen wir ergänzend raten, sofern eine formelle Kampfmittelfreiheitsbestätigung angestrebt wird. Die vorliegende Auswertung und damit verbundene Aussagen haben ausschließlich für das im Anhang 2 gekennzeichnete Erkundungsgebiet Gültigkeit. Aussagen und Schlussfolgerungen über angrenzende Gebiete sind nicht zulässig.

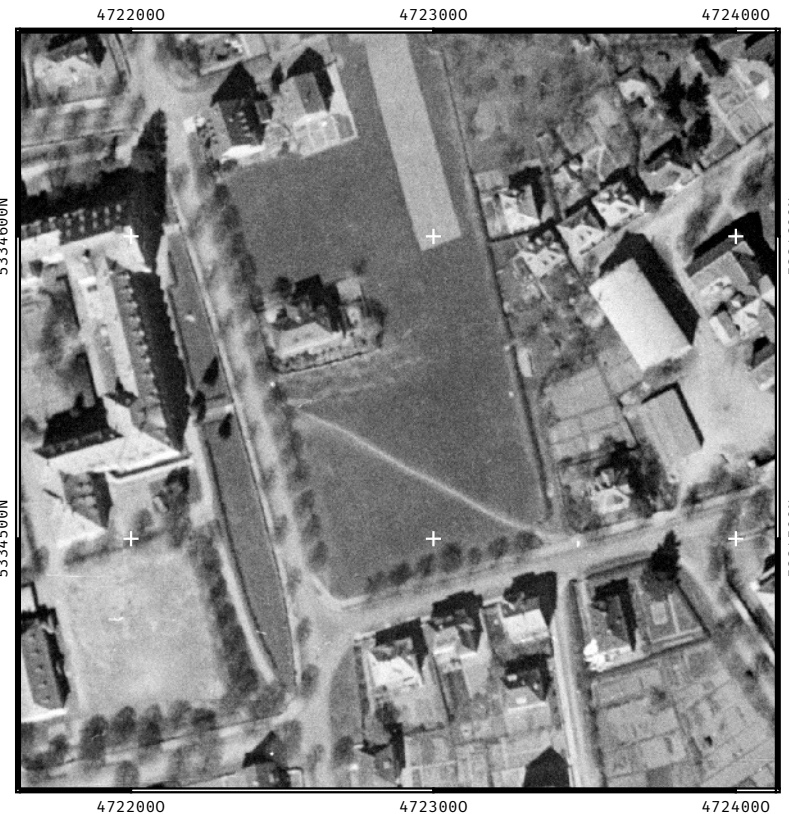
Die Einsehbarkeit des Erkundungsgebietes und des Nahbereiches ist durch Bebauung und Vegetation erschwert. Die Aufnahmen sind wie in Tabelle 1 aufgeführt von gemischter Güte. Die Luftbilder vom 10.04.1945 wurden ausgewählt, um das Erkundungsgebiet in damaligem Zustand im Anhang 2 abzubilden.

Aufnahmedatum des Luftbilds: 10.04.1945. Aufgrund technischer Umstände zur Zeit der Luftbilddaufnahme kann nicht ausgeschlossen werden, dass das Luftbild Verzerrungen unterliegt. Das reproduzierte Luftbild unterliegt strengsten Datenschutzbestimmungen und darf nicht ohne die schriftliche Gestattung von UXO PRO Consult weitergeleitet, verbreitet, veröffentlicht oder anderweitig Dritten zugänglich gemacht werden.
