Hängebrücke Neckar Line Rottweil  
**Fachgutachten Denkmalschutz**

Beeinträchtigung Denkmale – Aufnahme und Bewertung der Betroffenheit für die Gesamtanlage sowie die Denkmale besonderer Bedeutung

**Ergänzende Stellungnahme 2**  
**Überarbeitete Freiflächenplanung Bockshof (Stand März 2021)**

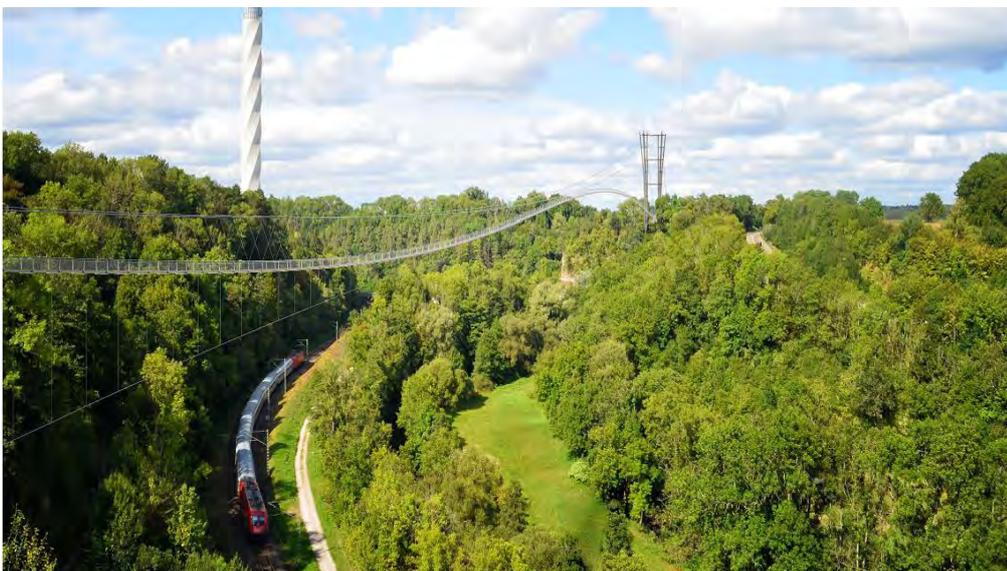
Abb. 1 Visualisierung Brücke ohne Pylon im Neckartal Stand März 2021

Die Freiflächenplanung geht von einer – gegenüber dem Stand im August 2019 – erneut veränderten Brückenplanung aus. Wie bereits 2019 wird auf den bei Erstellung des Hauptgutachtens noch vorgesehenen Pylon im Neckartal verzichtet und das Tal ohne Stütze überspannt. Der dem Hauptgutachten zugrunde liegende Verlauf der Brücke wurde dabei auch weiterhin beibehalten. Auf der Stadtseite wurde der Brückeneinstieg bereits 2019 gegenüber der in der Haupt-Stellungnahme als Variante 3 (überarbeitete Planung mit Verschiebung Brückenkopf) bezeichneten Planung nochmals um 10 m nach Westen gerückt. Auf der gegenüberliegenden Seite ist nunmehr anstelle des 2019 noch vorgesehenen 50 m hohen Pylons ein Paar aufgelöster Pylone gleicher Höhe geplant. Neu ist zudem die nunmehr vorgesehene Unterspannung des Brückenlaufs mit einem Windseil.

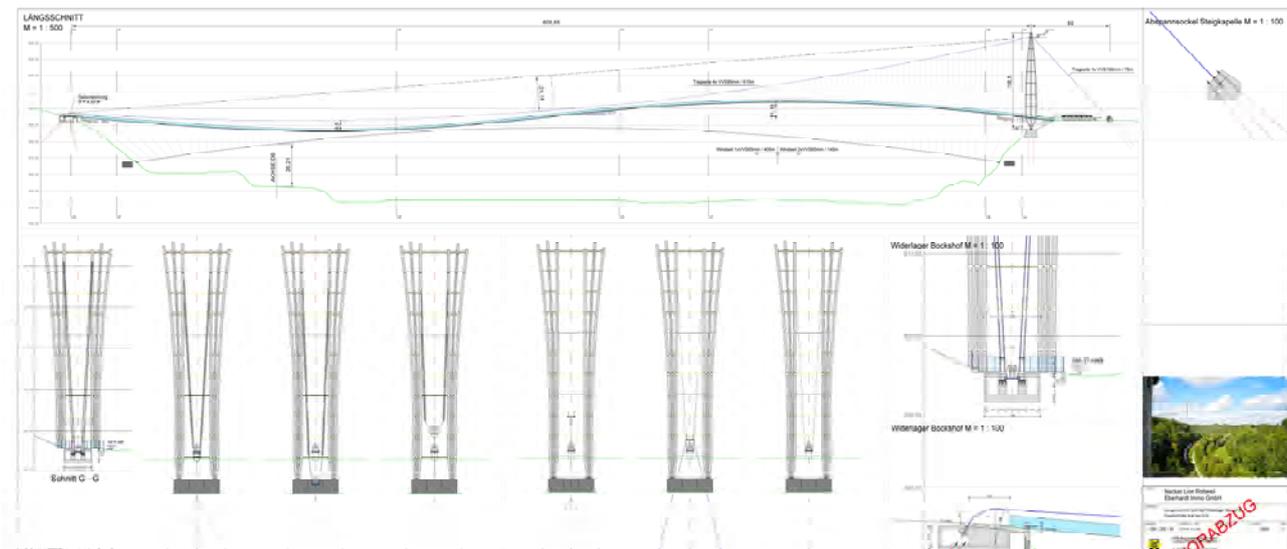
Abb. 2 Brückenplanung Stand 16.12.2020

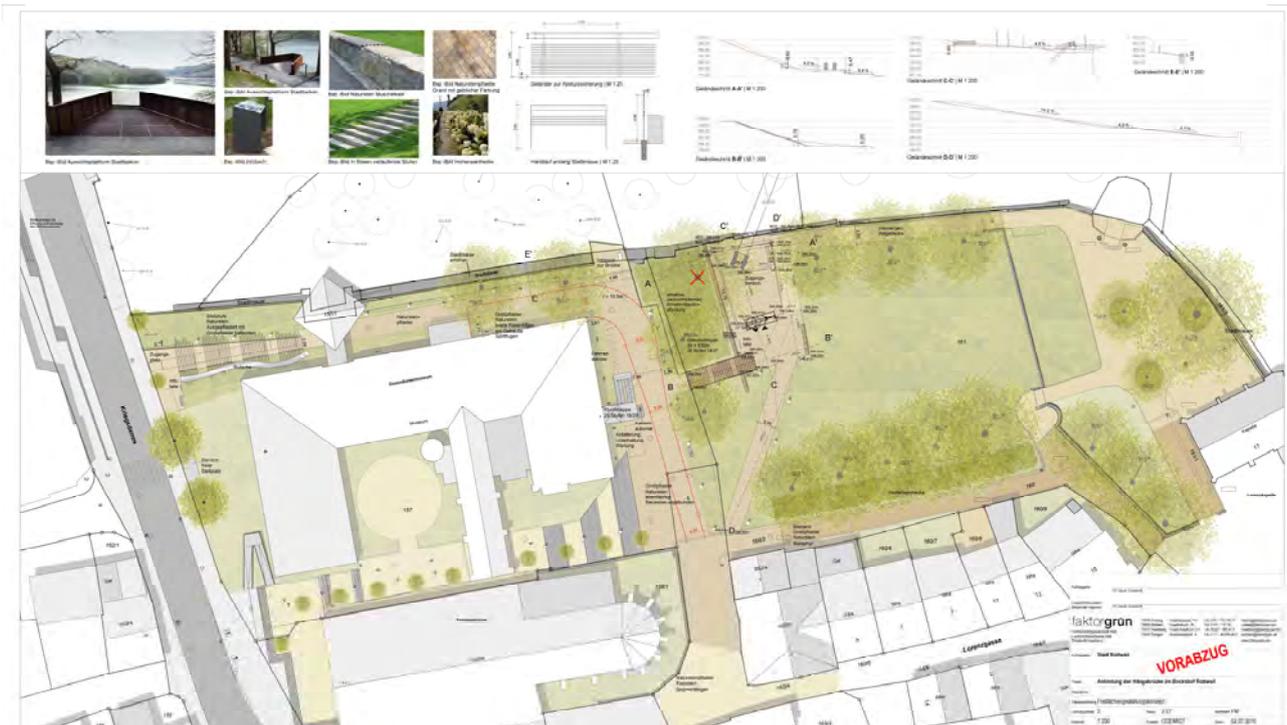
Abb. 3 Freiflächenplanung Bockshof und Dominikanermuseum Planung August 2019

Gegenüber der Planung vom August 2019 ergeben sich nur geringe Veränderungen: Die Rampe von der Lorengasse und dem Dominikanermuseum holt in der aktuellen Planung etwas weiter aus als 2019 geplant. Im Gegenzug ergibt sich durch den Verzicht auf die Stahltreppe vom Dominikanermuseum in den Bockshof eine Reduzierung der optischen Beeinträchtigung der Parkanlage durch das in seiner 2019 dargestellten Form sehr technisch erscheinende Element.

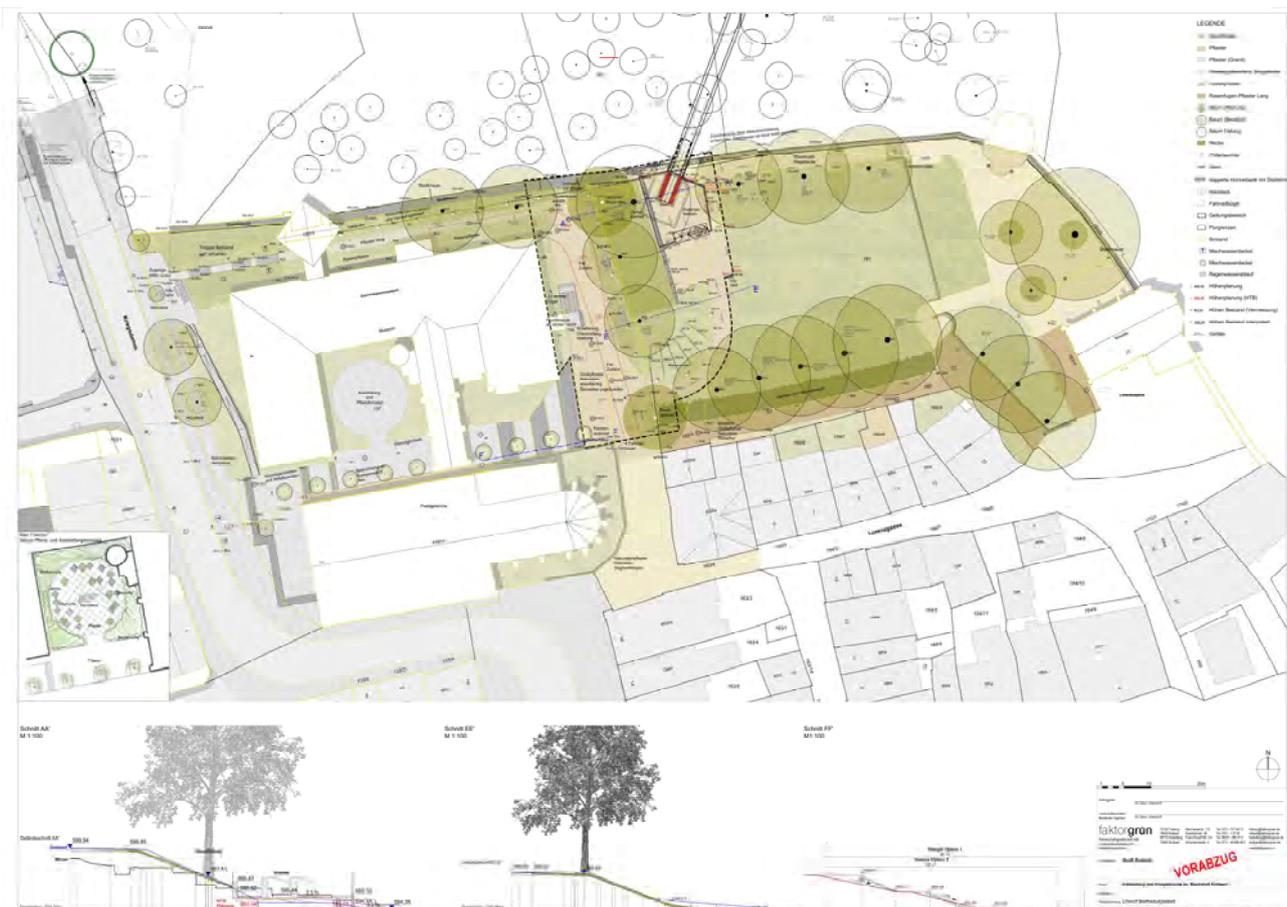
Abb. 4 Freiflächenplanung Bockshof und Dominikanermuseum Planung 24.03.2021

- *Der Brückeneinstieg wurde ca. 10 m nach Westen versetzt und rückt jetzt näher an das Dominikanermuseum heran. So wird die Grünfläche des Bockshof fast vollständig geschont.*

- *Das Niveau des Brückeneinstiegs wird gegenüber der Planung vom August 2019 etwas angehoben. Der Brückenlauf endet somit auf einem im Norden gegenüber dem Bestands Gelände etwas angehobenen Podest. Von dort führt der Brückenlauf losgelöst über dem unverändert erhaltenen vorhandenen Gelände über die Stadtmauer und die Hangkante nach Nordosten.*

- *Die vorhandene Treppe vom Dominikanermuseum in Richtung Grünfläche wird verlegt und breiter ausgeführt. Im nunmehr vorgelegten Lageplan des Büros faktorgrün (datiert 24.3.2021) wird auf diese sogar gänzlich verzichtet und stattdessen eine von Rasenstufen flankierte Rampe vorgeschlagen.*

- *Der vorhandene Weg von der Lorenzgasse in Richtung Stadtmauer wird leicht verschwenkt. In dem oben erwähnten Lageplan holt er als Rampe etwas weiter nach Osten aus und führt in einem Bogen auf den Brückenkopf zu.*

- *Oben am Dominikanermuseum sollte eine Art „Balkon“ in Richtung Neckartal entstehen. Auf diesen wird in der aktuellen Planung vom 24.3.2021 wieder verzichtet. Stattdessen ist an der Stadtmauer nordöstlich des Dominikanermuseums nunmehr ein Infotisch vorgesehen.*

Dies sowie die als Abb. 4 unten dargestellte Planung sind Grundlage der folgenden Ausführungen.

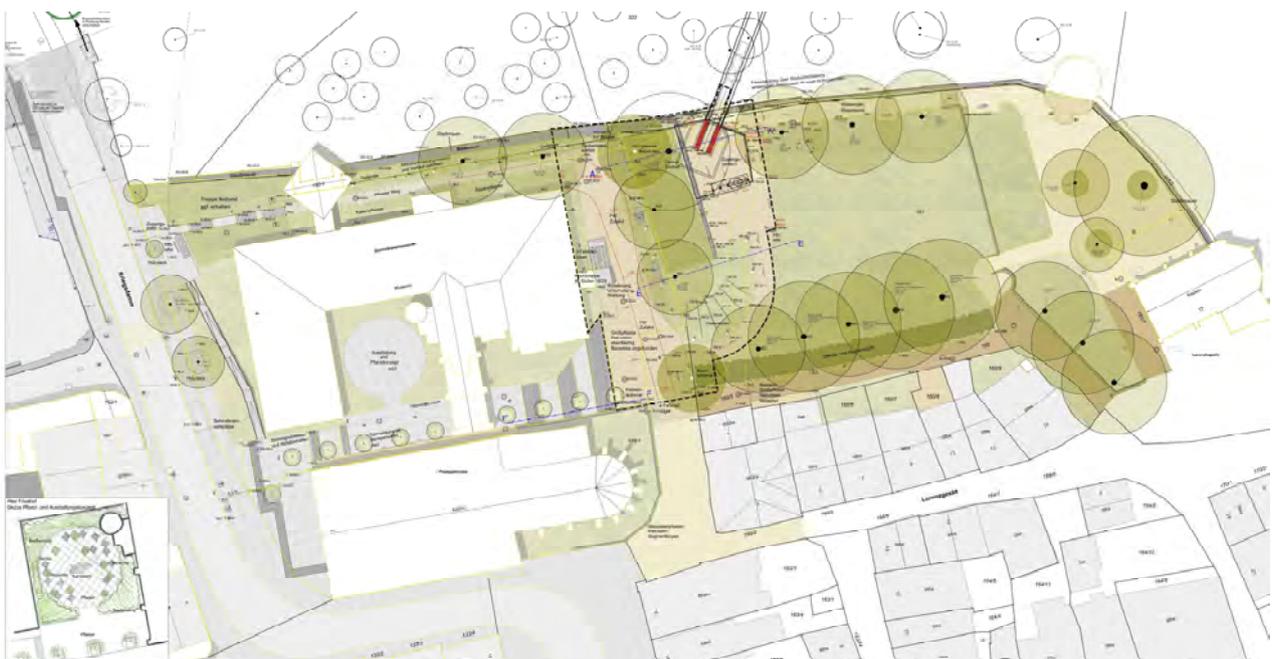
Abb. 5 Ausschnitt Freiflächenplanung Bockshof und Dominikanermuseum Planung 24.03.2021

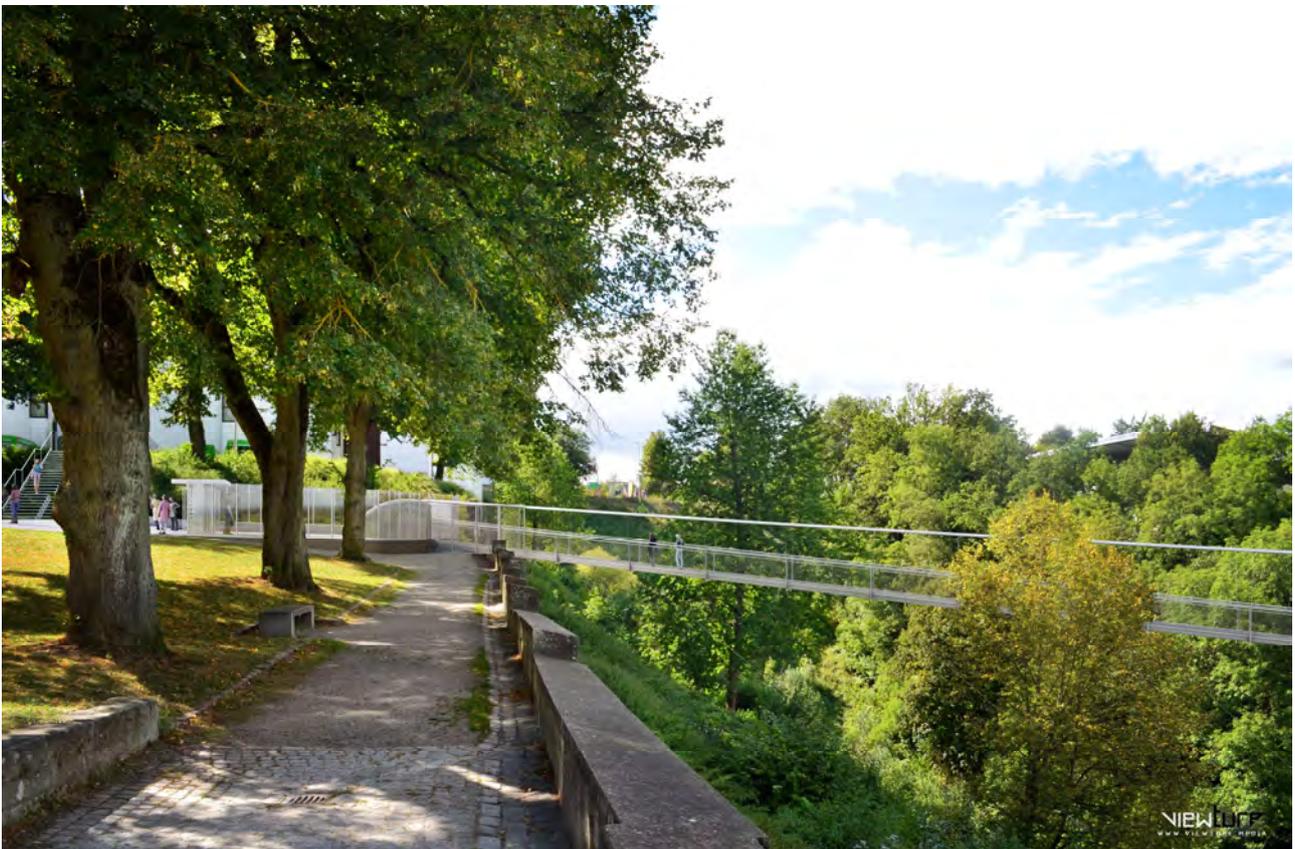
Abb. 6 Visualisierung Brückenkopf Bockshof März 2021

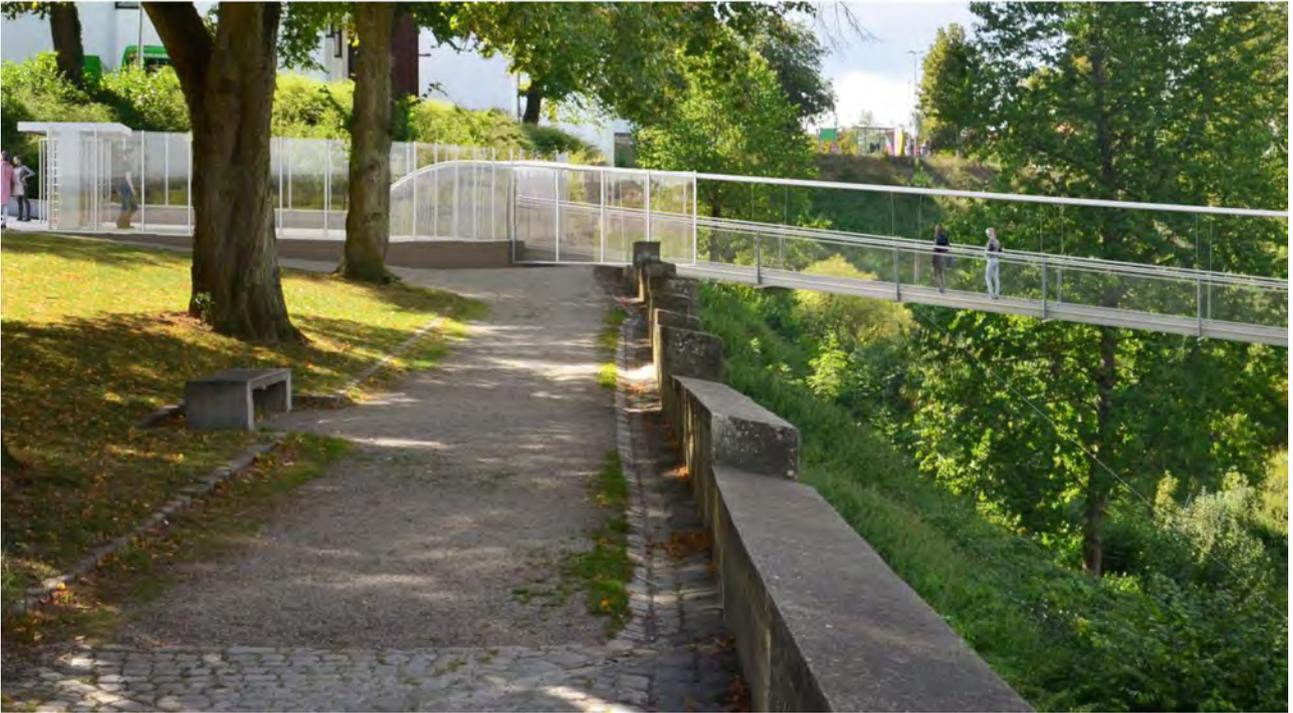
Abb. 7 Visualisierung Brückenkopf Bockshof März 2021

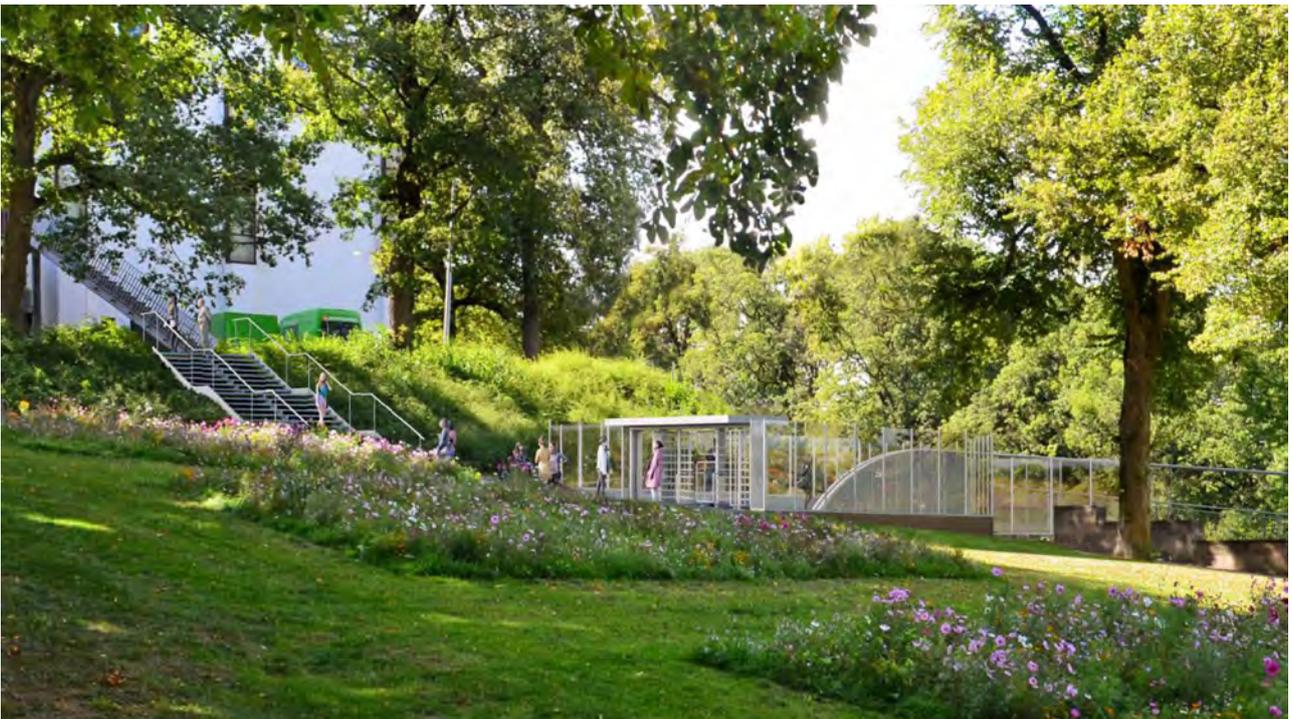
Abb. 8 Visualisierung Brückenkopf Bockshof (noch mit Treppe vom Dominikanermuseum)
